## Lote 4 - Rota: Contorno

**FRATAR**  
ENGENHARIA CONSULTIVA

| Diagnóstico da Calçada | Qualidade do Serviço | |
| Endereço: Av.Contorno, 1491 | 64 | C |

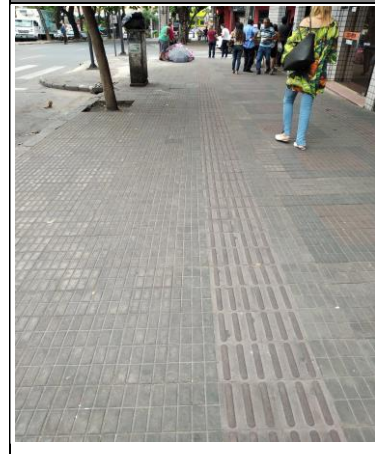
Foto Geral

| ID | Itens Avaliados | Respostas | Nota |
|---|---|---|---|
| P_4 | Existência de Buracos ? | Poucos | 5 |
| P_5 | Condições Gerais do Piso e meio-fio da calçada ? | Regular | 5 |
| P_16 | Classificação geral da calçada pelo pesquisador. | Regular | 5 |
