# Lote 4 - Rota: Raja Gabália

**FRATAR**  
ENGENHARIA CONSULTIVA

| Diagnóstico da Calçada | Qualidade do Serviço | |
| Endereço: Rua São Paulo, 1307 | <b>73</b> | <b>B</b> |

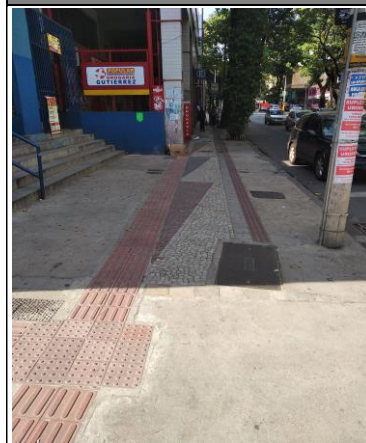
## Foto Geral

| ID | Itens Avaliados | Respostas | Nota |
|---|---|---|---|
| P_16 | Classificação geral da calçada pelo pesquisador. | Regular | 5 |

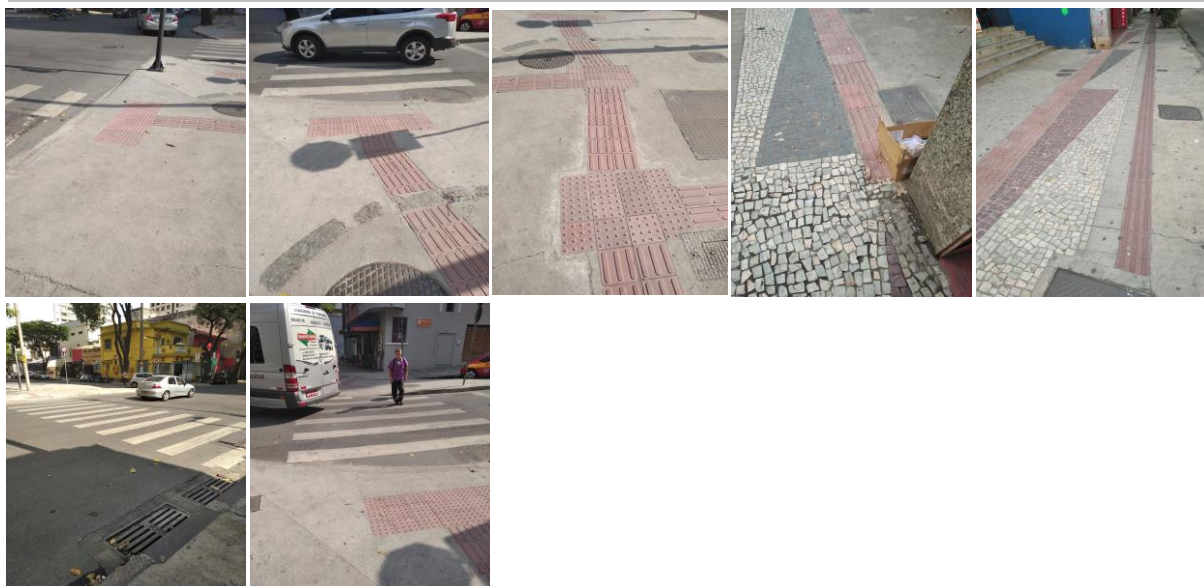
## Fotos Complementares - Detalhes do Passeio

| ID | Itens Avaliados | Respostas | Nota |
|---|---|---|---|
| P_8_1 | O piso tátil está no eixo da faixa livre ? | Não | 0 |
| P_8_9 | O piso tátil apresenta desenho com bom senso? | Não | 0 |
