# Lote 1 - Rota: Padre Pedro Pinto

**FRATAR**  
ENGENHARIA CONSULTIVA

| Diagnóstico da Calçada | Qualidade do Serviço | |
| Endereço: Rua Padre Pedro Pinto, 175 | 41 | D |

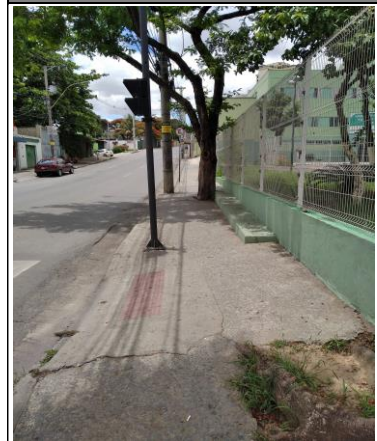
## Foto Geral

| ID | Itens Avaliados | Respostas | Nota |
|---|---|---|---|
| P_4 | Existência de Buracos ? | Muitos | 0 |
| P_5 | Condições Gerais do Piso e meio-fio da calçada ? | Péssimo | 0 |
| P_9 | A calçada Possui Rebaixamento de Veículos correto ? | Não | 0 |
| P_16 | Classificação geral da calçada pelo pesquisador. | Ruim | 0 |

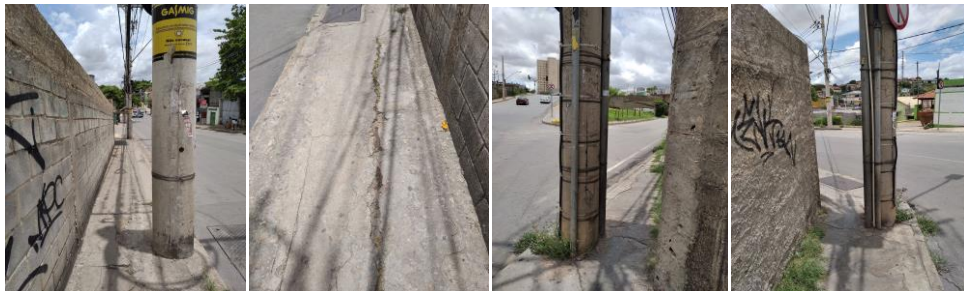
## Fotos Complementares - Detalhes do Passeio

| ID | Itens Avaliados | Respostas | Nota |
|---|---|---|---|
| P_7_1_2 | Se for do Tipo 1, O rebaixo tem abas conforme a norma ? | Não | -1 |
| P_7_3 | O rebaixo possui piso tátil ? | Tem só piso de alerta | -1 |
| P_7_3_1 | O piso tátil de alerta e direcional do rebaixo está conforme a norma ? | Não | -1 |
