# Lote 1 - Rota: Padre Pedro Pinto

**FRATAR**  
ENGENHARIA CONSULTIVA

| Diagnóstico da Calçada | Qualidade do Serviço | |
|---|---|---|
| Endereço: Rua Padre Pedro Pinto, 824 | 52 | C |
| Data do Registro: 22/11/2019 10:15:53 | | |

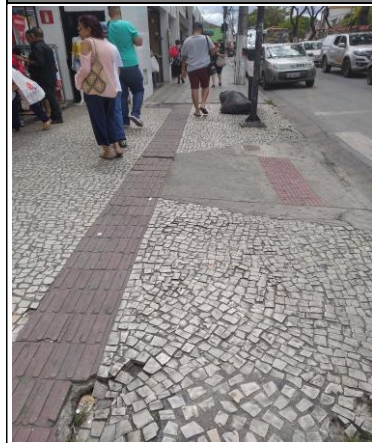
## Foto Geral

| ID | Itens Avaliados | Respostas | Nota |
|---|---|---|---|
| P_4 | Existência de Buracos ? | Poucos | 5 |
| P_5 | Condições Gerais do Piso e meio-fio da calçada ? | Regular | 5 |
| P_16 | Classificação geral da calçada pelo pesquisador. | Regular | 5 |

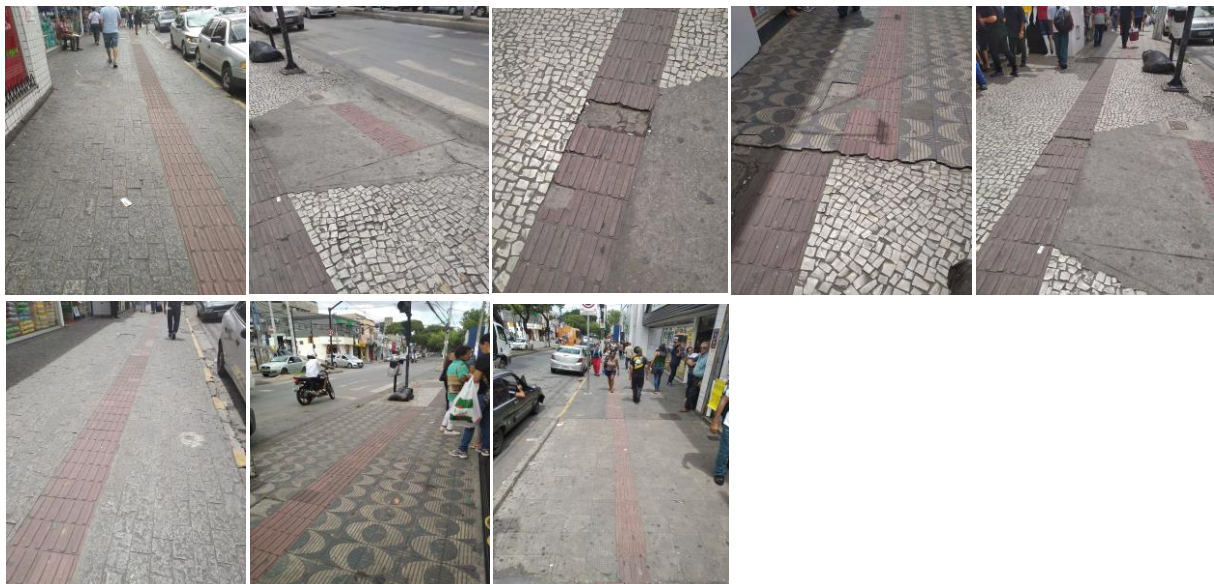
## Fotos Complementares - Detalhes do Passeio

| ID | Itens Avaliados | Respostas | Nota |
|---|---|---|---|
| P_7_1_2 | Se for do Tipo 1, O rebaixo tem abas conforme a norma ? | Não | -1 |
| P_7_3 | O rebaixo possui piso tátil ? | Tem só piso de alerta | -1 |
| P_7_3_1 | O piso tátil de alerta e direcional do rebaixo está conforme a norma ? | Não | -1 |
| P_8_8 | O piso tátil está em boas condições aparentes? | Não | 0 |
| P_8_9 | O piso tátil apresenta desenho com bom senso? | Não | 0 |
