# Lote 1 - Rota: Padre Pedro Pinto

**FRATAR**  
ENGENHARIA CONSULTIVA

| Diagnóstico da Calçada | Qualidade do Serviço | |
| Endereço: Rua Padre Pedro Pinto, 5410 | 40 | D |

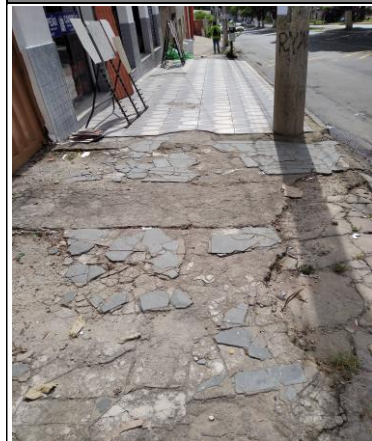
## Foto Geral

| ID | Itens Avaliados | Respostas | Nota |
|---|---|---|---|
| P_4 | Existência de Buracos ? | Muitos | 0 |
| P_5 | Condições Gerais do Piso e meio-fio da calçada ? | Péssimo | 0 |
| P_16 | Classificação geral da calçada pelo pesquisador. | Ruim | 0 |

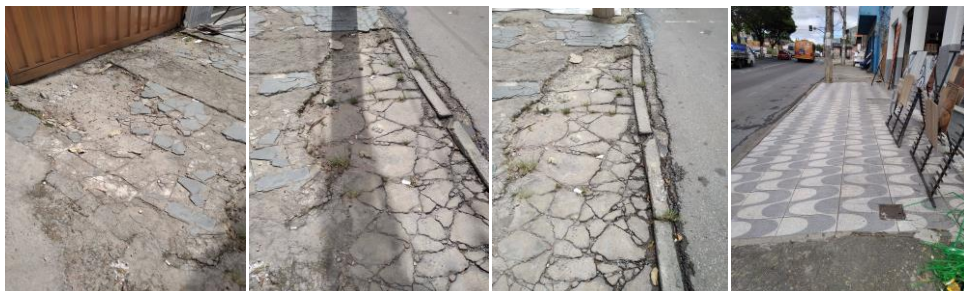
## Fotos Complementares - Detalhes do Passeio

| ID | Itens Avaliados | Respostas | Nota |
|---|---|---|---|
| P_3 | Tipo de revestimento da calçada ? | Outro | 0 |
