## Lote 3 - Rota: Leste 3

**FRATAR**  
ENGENHARIA CONSULTIVA

| Diagnóstico da Calçada | Qualidade do Serviço | |
|---|---|---|
| Endereço: Av. Andradas, 3558 | 70 | C |
| Data do Registro: 08/11/2019 09:44:04 | | |

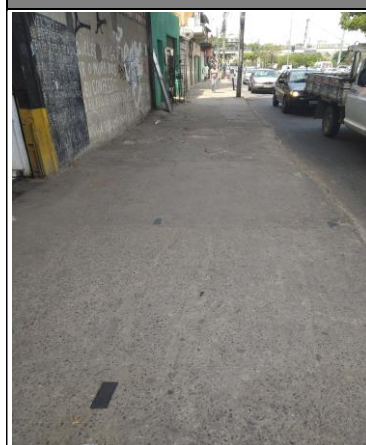
### Foto Geral

| ID | Itens Avaliados | Respostas | Nota |
|---|---|---|---|
| P_5 | Condições Gerais do Piso e meio-fio da calçada ? | Regular | 5 |
| P_9 | A calçada Possui Rebaixamento de Veículos correto ? | Não | 0 |
| P_11 | O Passeio está no padrão da SMPU ? | Não | 0 |
| P_16 | Classificação geral da calçada pelo pesquisador. | Regular | 5 |
