# Lote 1 - Rota: Noroeste

**FRATAR**  
ENGENHARIA CONSULTIVA

| Diagnóstico da Calçada | Qualidade do Serviço | |
| Endereço: Av. Abílio Machado, 1977 | 40 | D |

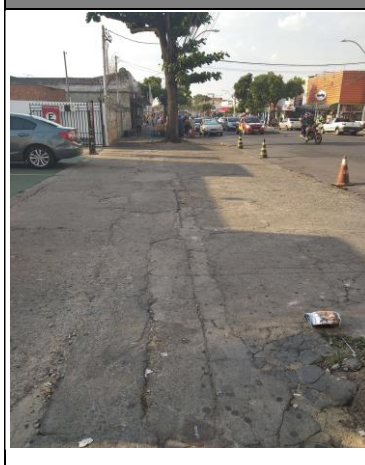
## Foto Geral

| ID | Itens Avaliados | Respostas | Nota |
|---|---|---|---|
| P_4 | Existência de Buracos ? | Muitos | 0 |
| P_5 | Condições Gerais do Piso e meio-fio da calçada ? | Péssimo | 0 |
| P_16 | Classificação geral da calçada pelo pesquisador. | Ruim | 0 |

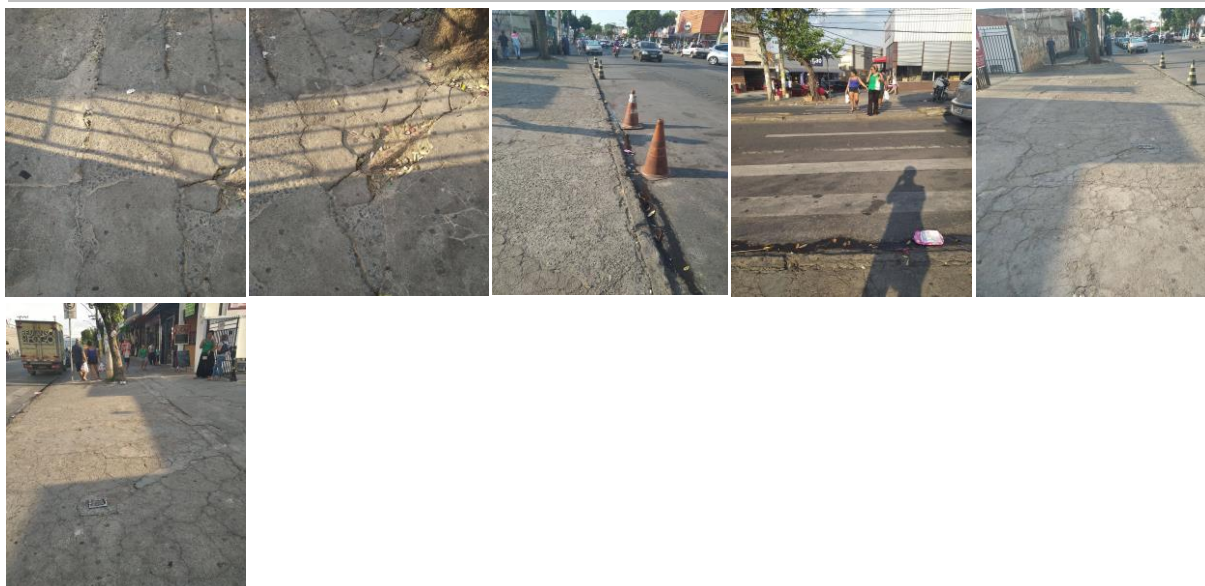
## Fotos Complementares - Detalhes do Passeio

| ID | Itens Avaliados | Respostas | Nota |
|---|---|---|---|
| P_9 | A calçada Possui Rebaixamento de Veículos correto ? | Não | 0 |
| P_12 | A testada possui prática de estacionamento sobre o passeio ? | Sim | 0 |
