## Lote 4 - Rota: Contorno

| Diagnóstico da Calçada | Qualidade do Serviço | |
| Endereço: Av.Contorno, 2310 | 58 | C |
| Data do Registro: 04/11/2019 14:27:42 | | |

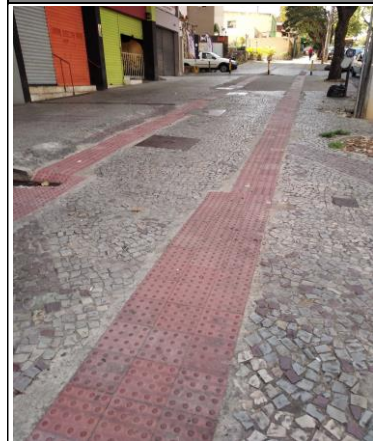
### Foto Geral

| ID | Itens Avaliados | Respostas | Nota |
|---|---|---|---|
| P_3 | Tipo de revestimento da calçada ? | Pedra Portuguesa | 8 |
| P_4 | Existência de Buracos ? | Poucos | 5 |
| P_5 | Condições Gerais do Piso e meio-fio da calçada ? | Regular | 5 |
| P_6 | Presença de desníveis ? | Severo | 0 |
| P_16 | Classificação geral da calçada pelo pesquisador. | Ruim | 0 |
