# Lote 5 - Rota: Sul

**FRATAR**  
ENGENHARIA CONSULTIVA

| Diagnóstico da Calçada | Qualidade do Serviço | |
| Endereço: Av. Cristovão Colombo, 550 | 66 | C |

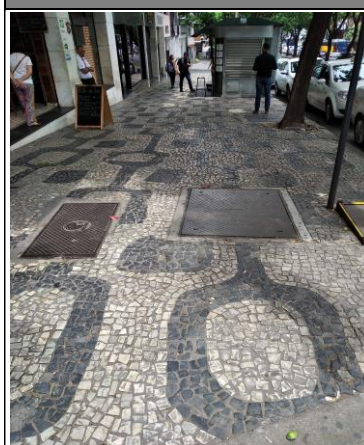
## Foto Geral

| ID | Itens Avaliados | Respostas | Nota |
|---|---|---|---|
| P_4 | Existência de Buracos ? | Poucos | 5 |
| P_5 | Condições Gerais do Piso e meio-fio da calçada ? | Ótimo(a) | 10 |
| P_16 | Classificação geral da calçada pelo pesquisador. | Regular | 5 |

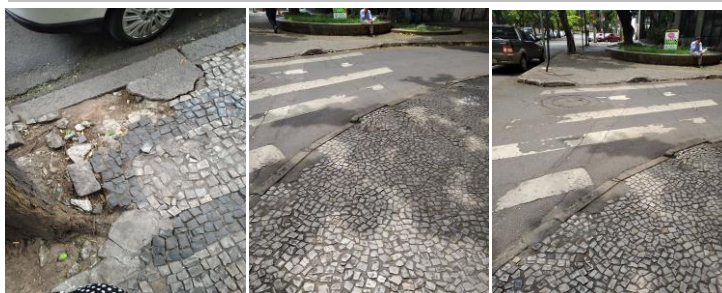
## Fotos Complementares - Detalhes do Passeio

| ID | Itens Avaliados | Respostas | Nota |
|---|---|---|---|
| P_7_1_2 | Se for do Tipo 1, O rebaixo tem abas conforme a norma ? | Não | -1 |
| P_7_3 | O rebaixo possui piso tátil ? | Não tem nenhum | -1 |
