# Lote 1 - Rota: Padre Pedro Pinto

**FRATAR**  
ENGENHARIA CONSULTIVA

| Diagnóstico da Calçada | Qualidade do Serviço | |
| Endereço: Rua Padre Pedro Pinto, 5671 | 51 | C |

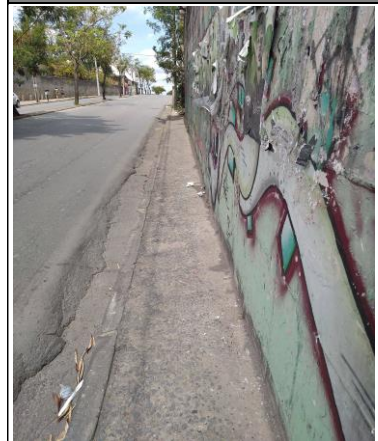
## Foto Geral

| ID | Itens Avaliados | Respostas | Nota |
|---|---|---|---|
| P_2 | Qual a largura livre do Passeio ? | Abaixo 0.80 m | 1 |
| P_4 | Existência de Buracos ? | Poucos | 5 |
| P_5 | Condições Gerais do Piso e meio-fio da calçada ? | Regular | 5 |
| P_11 | O Passeio está no padrão da SMPU ? | Não | 0 |
| P_16 | Classificação geral da calçada pelo pesquisador. | Ruim | 0 |
