## Lote 3 - Rota: Antônio Carlos II

| Diagnóstico da Calçada | Qualidade do Serviço | |
| Endereço: Av. Portugal, 117 | 42 | D |
| Data do Registro: 19/11/2019 14:48:06 | | |

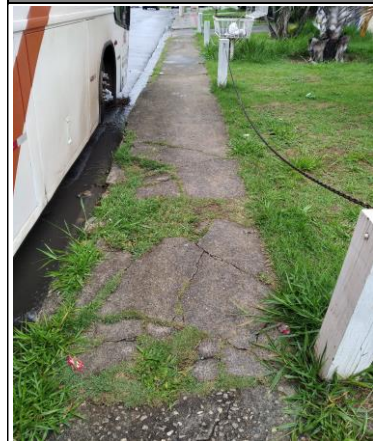
### Foto Geral

| ID | Itens Avaliados | Respostas | Nota |
|---|---|---|---|
| P_5 | Condições Gerais do Piso e meio-fio da calçada ? | Péssimo | 0 |
| P_16 | Classificação geral da calçada pelo pesquisador. | Ruim | 0 |

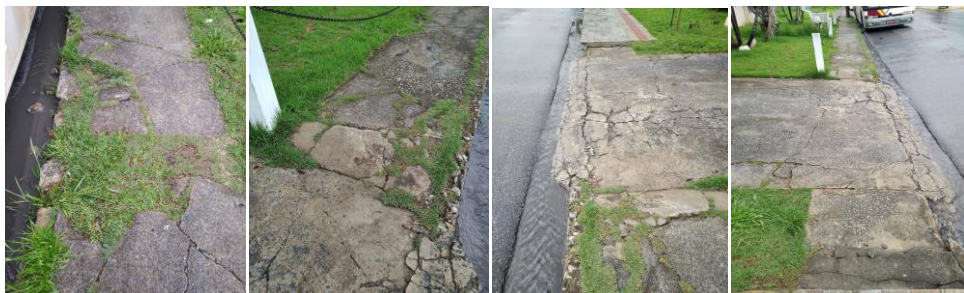
### Fotos Complementares - Detalhes do Passeio

| ID | Itens Avaliados | Respostas | Nota |
|---|---|---|---|
| P_4 | Existência de Buracos ? | Poucos | 5 |
| P_6 | Presença de desníveis ? | Médio | 3 |
