## Lote 4 - Rota: Contorno

**FRATAR**  
ENGENHARIA CONSULTIVA

| Diagnóstico da Calçada | Qualidade do Serviço | |
|---|---|---|
| Endereço: Av.Contorno, 7587 | 56 | C |

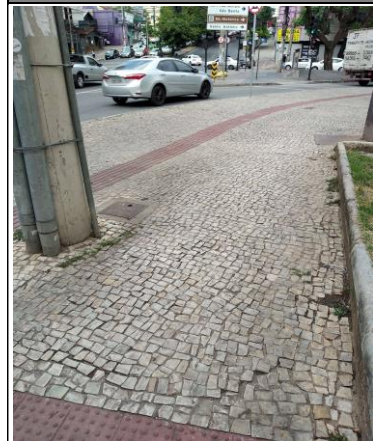
### Foto Geral

| ID | Itens Avaliados | Respostas | Nota |
|---|---|---|---|
| P_4 | Existência de Buracos ? | Muitos | 0 |
| P_5 | Condições Gerais do Piso e meio-fio da calçada ? | Regular | 5 |
| P_11 | O Passeio está no padrão da SMPU ? | Não | 0 |
| P_16 | Classificação geral da calçada pelo pesquisador. | Ruim | 0 |
