# Lote 1 - Rota: Noroeste

**FRATAR**  
ENGENHARIA CONSULTIVA

| Diagnóstico da Calçada | Qualidade do Serviço | |
| Endereço: Av. Brigadeiro Eduardo Gomes, 391 | 65 | C |

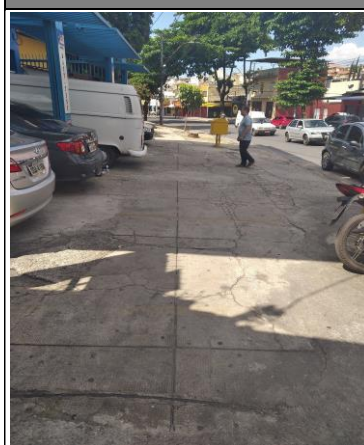
## Foto Geral

| ID | Itens Avaliados | Respostas | Nota |
|---|---|---|---|
| P_4 | Existência de Buracos ? | Poucos | 5 |
| P_5 | Condições Gerais do Piso e meio-fio da calçada ? | Regular | 5 |
| P_16 | Classificação geral da calçada pelo pesquisador. | Regular | 5 |

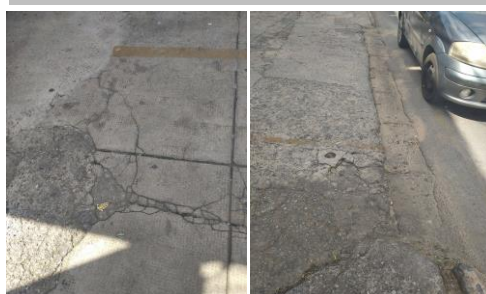
## Fotos Complementares - Detalhes do Passeio

| ID | Itens Avaliados | Respostas | Nota |
|---|---|---|---|
| P_9 | A calçada Possui Rebaixamento de Veículos correto ? | Não | 0 |
