# Lote 4 - Rota: Raja Gabágia

**FRATAR**  
ENGENHARIA CONSULTIVA

| Diagnóstico da Calçada | Qualidade do Serviço | |
| Endereço: Av. Raja Gabaglia, 4343 | 69 | C |

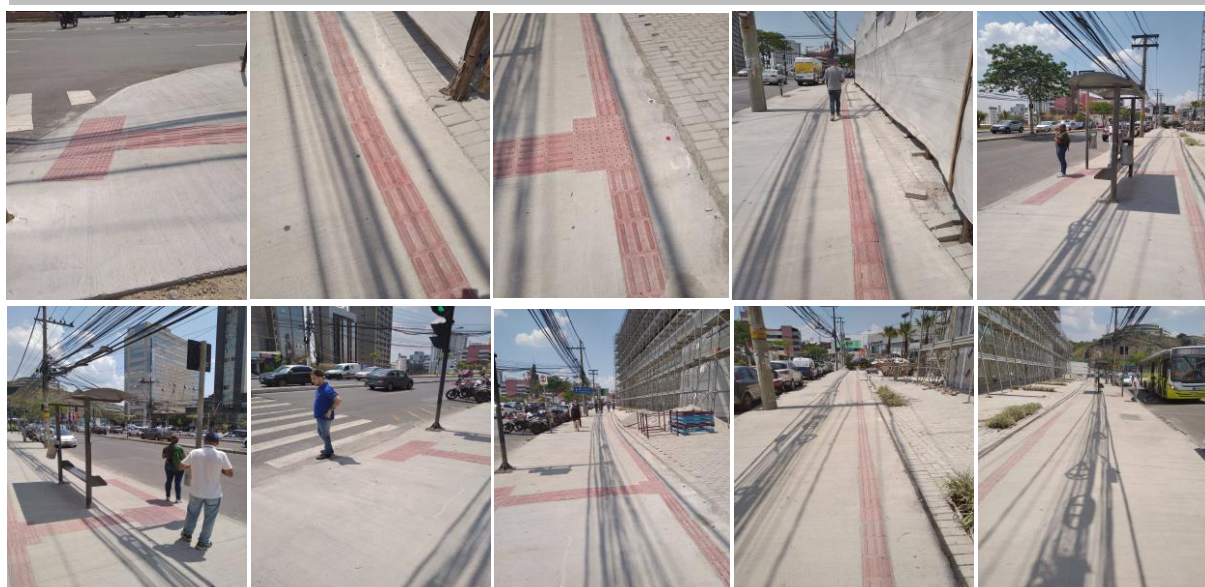
## Fotos Complementares - Detalhes do Passeio

| ID | Itens Avaliados | Respostas | Nota |
|---|---|---|---|
| P_4 | Existência de Buracos ? | Poucos | 5 |
| P_11 | O Passeio está no padrão da SMPU ? | Não | 0 |
| P_12 | A testada possui prática de estacionamento sobre o passeio ? | Sim | 0 |
| P_16 | Classificação geral da calçada pelo pesquisador. | Regular | 5 |

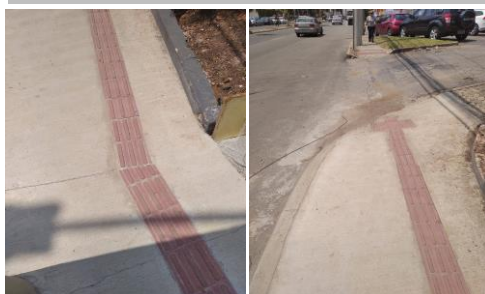
### Fotos Complementares - Detalhes do Passeio

| ID | Itens Avaliados | Respostas | Nota |
|---|---|---|---|
| P_7_1_2 | Se for do Tipo 1, O rebaixo tem abas conforme a norma ? | Não | -1 |
| P_8_1 | O piso tátil está no eixo da faixa livre ? | Não | 0 |
