## Lote 4 - Rota: Contorno

**FRATAR**  
ENGENHARIA CONSULTIVA

| Diagnóstico da Calçada | Qualidade do Serviço | |
| Endereço: Av.Contorno, 2800 | 50 | D |

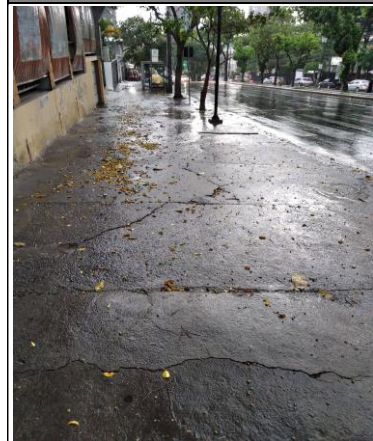
### Foto Geral

| ID | Itens Avaliados | Respostas | Nota |
|---|---|---|---|
| P_4 | Existência de Buracos ? | Muitos | 0 |
| P_5 | Condições Gerais do Piso e meio-fio da calçada ? | Péssimo | 0 |
| P_7 | Tem rebaixamento de calçada para Pedestre ? | Não, mas deveria ter. | 0 |
| P_11 | O Passeio está no padrão da SMPU ? | Não | 0 |
| P_16 | Classificação geral da calçada pelo pesquisador. | Ruim | 0 |
