## Lote 4 - Rota: Contorno

| Diagnóstico da Calçada | Qualidade do Serviço | |
| Endereço: Av.Contorno, 2286 | 45 | D |
| Data do Registro: 04/11/2019 14:39:52 | | |

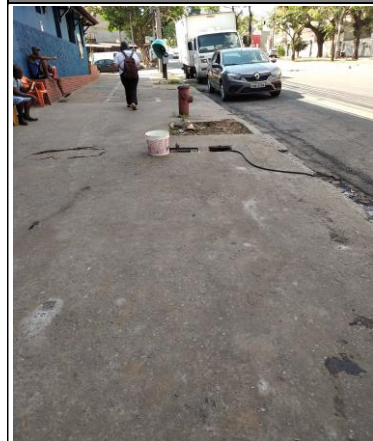
### Foto Geral

| ID | Itens Avaliados | Respostas | Nota |
|---|---|---|---|
| P_4 | Existência de Buracos ? | Muitos | 0 |
| P_5 | Condições Gerais do Piso e meio-fio da calçada ? | Regular | 5 |
| P_7 | Tem rebaixamento de calçada para Pedestre ? | Não, mas deveria ter. | 0 |
| P_11 | O Passeio está no padrão da SMPU ? | Não | 0 |
| P_16 | Classificação geral da calçada pelo pesquisador. | Ruim | 0 |
