# Lote 1 - Rota: Padre Pedro Pinto

**FRATAR**  
ENGENHARIA CONSULTIVA

| Diagnóstico da Calçada | Qualidade do Serviço | |
|---|---|---|
| Endereço: Rua Padre Pedro Pinto, 6411 | 50 | D |
| Num. Lote CTM: 210384100380 | | |

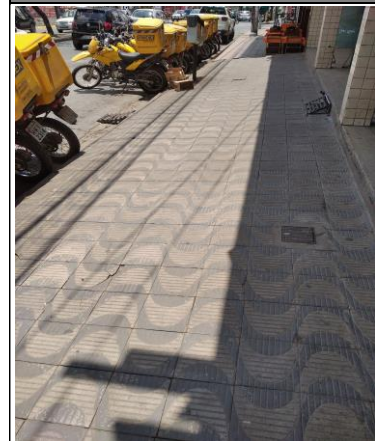
Foto Geral

| ID | Itens Avaliados | Respostas | Nota |
|---|---|---|---|
| P_4 | Existência de Buracos ? | Poucos | 5 |
| P_5 | Condições Gerais do Piso e meio-fio da calçada ? | Regular | 5 |
| P_6 | Presença de desníveis ? | Severo | 0 |
| P_16 | Classificação geral da calçada pelo pesquisador. | Ruim | 0 |
