## Lote 4 - Rota: Contorno

| Diagnóstico da Calçada | Qualidade do Serviço | |
| Endereço: Av.Contorno, 4598 | 75 | B |
| Data do Registro: 02/11/2019 18:16:38 | | |

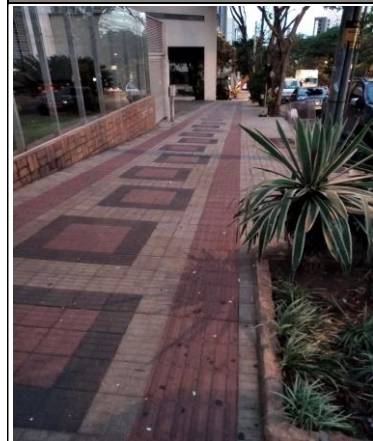
### Foto Geral

| ID | Itens Avaliados | Respostas | Nota |
|---|---|---|---|
| P_4 | Existência de Buracos ? | Poucos | 5 |
| P_5 | Condições Gerais do Piso e meio-fio da calçada ? | Regular | 5 |
| P_11 | O Passeio está no padrão da SMPU ? | Não | 0 |
| P_16 | Classificação geral da calçada pelo pesquisador. | Regular | 5 |
