## Lote 4 - Rota: Contorno

| Diagnóstico da Calçada | Qualidade do Serviço | |
| Endereço: Av.Contorno, 6655 | 48 | D |
| Data do Registro: 07/11/2019 16:51:48 | | |

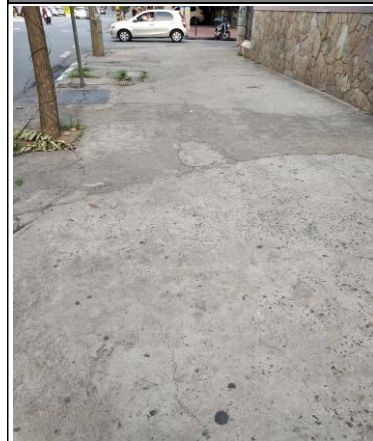
### Foto Geral

| ID | Itens Avaliados | Respostas | Nota |
|---|---|---|---|
| P_4 | Existência de Buracos ? | Poucos | 5 |
| P_5 | Condições Gerais do Piso e meio-fio da calçada ? | Regular | 5 |
| P_6 | Presença de desníveis ? | Médio | 3 |
| P_7 | Tem rebaixamento de calçada para Pedestre ? | Não, mas deveria ter. | 0 |
| P_16 | Classificação geral da calçada pelo pesquisador. | Regular | 5 |
