| Diagnóstico da Calçada | Qualidade do Serviço | |
| Endereço: Rua Rio Grande do Norte, 1179 | 48 | D |
| Num. Lote CTM: 10083900290 | | |

# Lote 5 - Rota: Afonso Pena

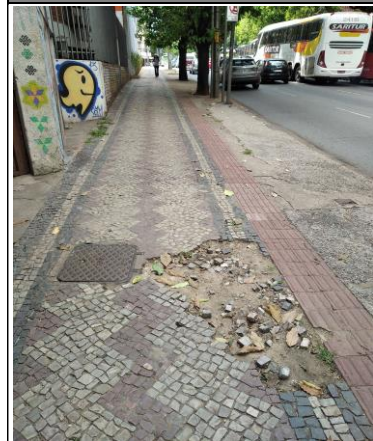
Foto Geral

| ID | Itens Avaliados | Respostas | Nota |
|---|---|---|---|
| P_4 | Existência de Buracos ? | Muitos | 0 |
| P_5 | Condições Gerais do Piso e meio-fio da calçada ? | Péssimo | 0 |
| P_16 | Classificação geral da calçada pelo pesquisador. | Ruim | 0 |
