# Lote 1 - Rota: Padre Pedro Pinto

**FRATAR**  
ENGENHARIA CONSULTIVA

| Diagnóstico da Calçada | Qualidade do Serviço | |
| Endereço: Rua Padre Pedro Pinto, 6151 | 22 | E |

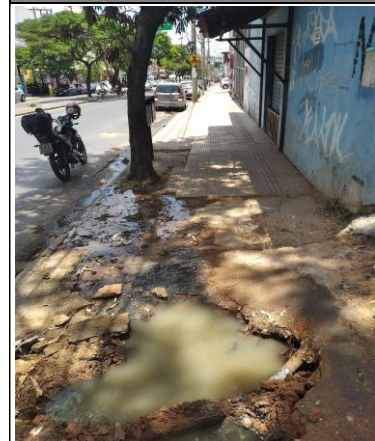
Foto Geral

| ID | Itens Avaliados | Respostas | Nota |
|---|---|---|---|
| P_4 | Existência de Buracos ? | Muitos | 0 |
| P_5 | Condições Gerais do Piso e meio-fio da calçada ? | Péssimo | 0 |
| P_6 | Presença de desníveis ? | Severo | 0 |
| P_7 | Tem rebaixamento de calçada para Pedestre ? | Não, mas deveria ter. | 0 |
| P_9 | A calçada Possui Rebaixamento de Veículos correto ? | Não | 0 |
| P_11 | O Passeio está no padrão da SMPU ? | Não | 0 |
| P_16 | Classificação geral da calçada pelo pesquisador. | Ruim | 0 |

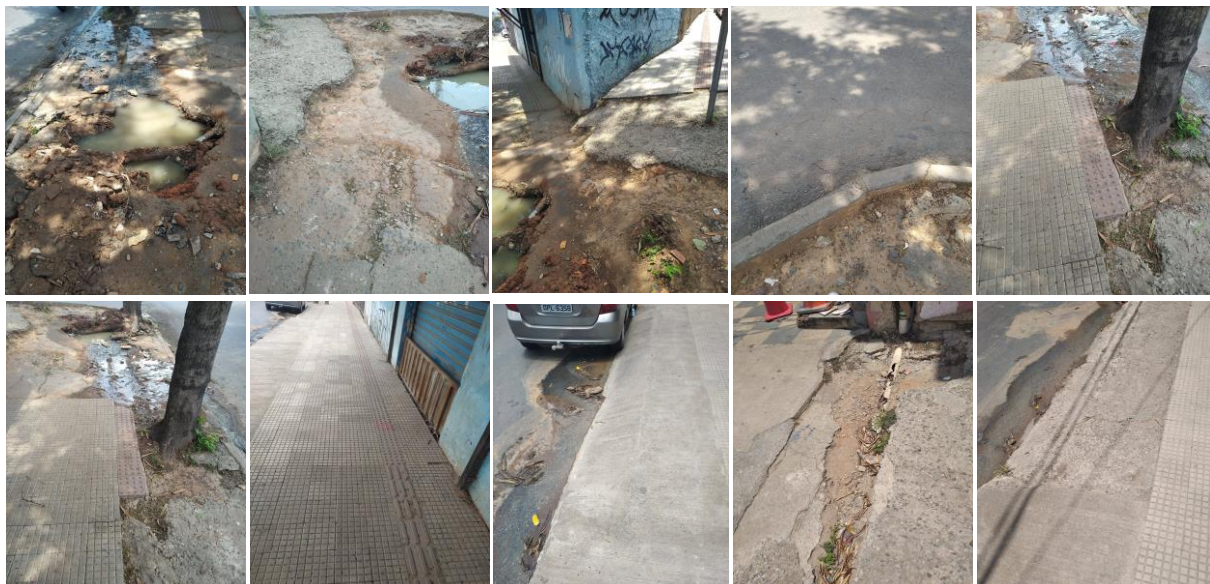
Fotos Complementares - Detalhes do Passeio

| ID | Itens Avaliados | Respostas | Nota |
|---|---|---|---|
| P_13 | Existe algum dispositivo de Drenagem sobre a calçada ? | Sim | -8 |

| ID | Itens Avaliados | Respostas | Nota |
|---|---|---|---|
| P_8_1 | O piso tátil está no eixo da faixa livre ? | Não | 0 |
| P_8_8 | O piso tátil está em boas condições aparentes? | Não | 0 |
| P_8_9 | O piso tátil apresenta desenho com bom senso? | Não | 0 |
| P_13_1 | Dispositivo de Drenagem está devidamente instalado e bem conservado? | Não | -3 |
| P_13_2 | Dispositivo de Drenagem oferece risco para caminamento seguro de pedestre? | Sim | -5 |
