# Lote 1 - Rota: Noroeste

**FRATAR**  
ENGENHARIA CONSULTIVA

| Diagnóstico da Calçada | Qualidade do Serviço | |
| Endereço: Av. Brigadeiro Eduardo Gomes, 1148 | 45 | D |

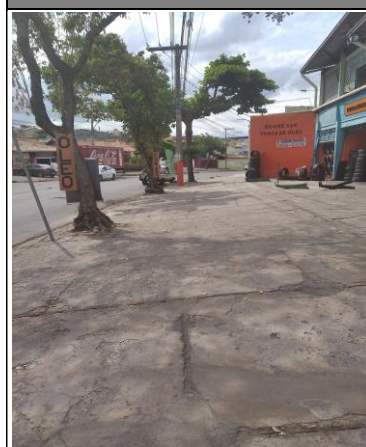
## Foto Geral

| ID | Itens Avaliados | Respostas | Nota |
|---|---|---|---|
| P_5 | Condições Gerais do Piso e meio-fio da calçada ? | Péssimo | 0 |
| P_12 | A testada possui prática de estacionamento sobre o passeio ? | Sim | 0 |
| P_16 | Classificação geral da calçada pelo pesquisador. | Ruim | 0 |

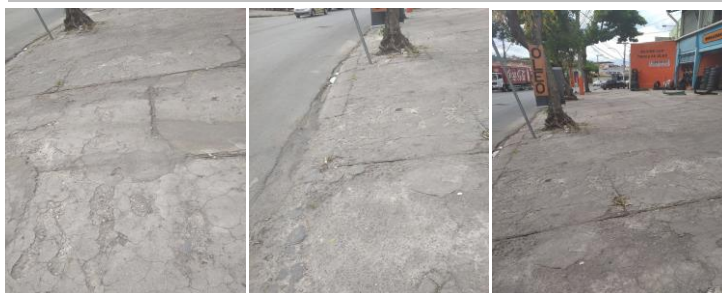
## Fotos Complementares - Detalhes do Passeio

| ID | Itens Avaliados | Respostas | Nota |
|---|---|---|---|
| P_4 | Existência de Buracos ? | Poucos | 5 |
| P_9 | A calçada Possui Rebaixamento de Veículos correto ? | Não | 0 |
| P_11 | O Passeio está no padrão da SMPU ? | Não | 0 |
