# Lote 1 - Rota: Noroeste

| Diagnóstico da Calçada | Qualidade do Serviço | |
| Endereço: Av. Abílio Machado, 233 | 42 | D |
| Data do Registro: 11/11/2019 13:25:19 | | |

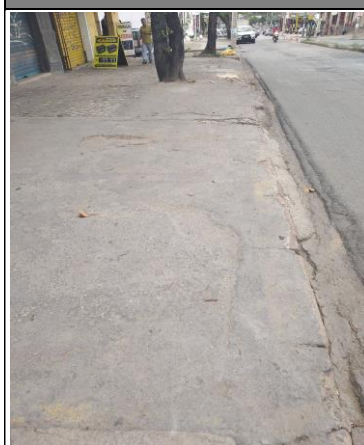
## Foto Geral

| ID | Itens Avaliados | Respostas | Nota |
|---|---|---|---|
| P_5 | Condições Gerais do Piso e meio-fio da calçada ? | Péssimo | 0 |
| P_16 | Classificação geral da calçada pelo pesquisador. | Ruim | 0 |

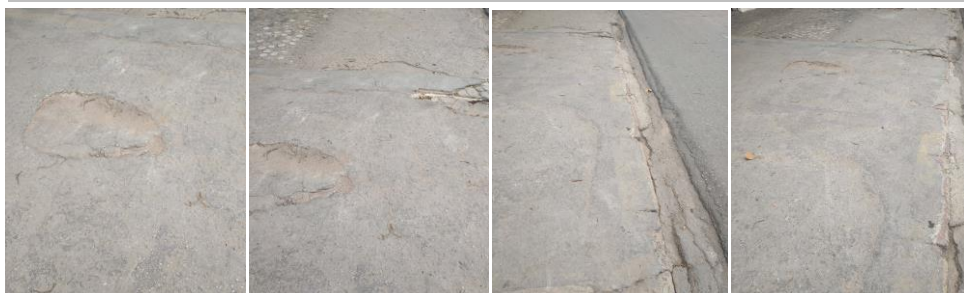
## Fotos Complementares - Detalhes do Passeio

| ID | Itens Avaliados | Respostas | Nota |
|---|---|---|---|
| P_4 | Existência de Buracos ? | Poucos | 5 |
| P_6 | Presença de desníveis ? | Leve | 7 |
| P_9 | A calçada Possui Rebaixamento de Veículos correto ? | Não | 0 |
