# Lote 4 - Rota: Raja Gabália

**FRATAR**  
ENGENHARIA CONSULTIVA

| Diagnóstico da Calçada | Qualidade do Serviço | |
| Endereço: Av. Álvares Cabral, 2112 | 66 | C |

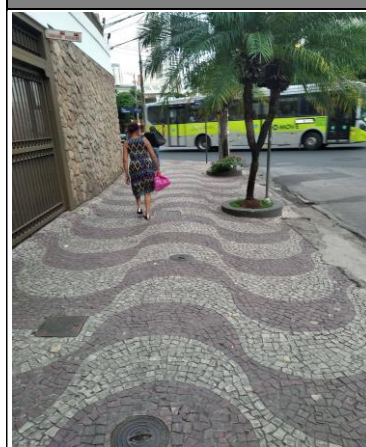
## Foto Geral

| ID | Itens Avaliados | Respostas | Nota |
|---|---|---|---|
| P_5 | Condições Gerais do Piso e meio-fio da calçada ? | Regular | 5 |
| P_9 | A calçada Possui Rebaixamento de Veículos correto ? | Não | 0 |
| P_11 | O Passeio está no padrão da SMPU ? | Não | 0 |
| P_16 | Classificação geral da calçada pelo pesquisador. | Regular | 5 |
