# Lote 1 - Rota: Noroeste

| Diagnóstico da Calçada | Qualidade do Serviço | |
| Endereço: Av. Ivaí, 1070 | 60 | C |
| Num. Lote CTM: 130082200200 | | |

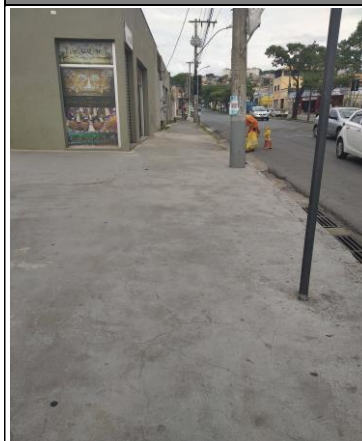
## Foto Geral

| ID | Itens Avaliados | Respostas | Nota |
|---|---|---|---|
| P_5 | Condições Gerais do Piso e meio-fio da calçada ? | Péssimo | 0 |
| P_9 | A calçada Possui Rebaixamento de Veículos correto ? | Não | 0 |
| P_11 | O Passeio está no padrão da SMPU ? | Não | 0 |
| P_16 | Classificação geral da calçada pelo pesquisador. | Ruim | 0 |
