# Lote 1 - Rota: Padre Pedro Pinto

**FRATAR**  
ENGENHARIA CONSULTIVA

| Diagnóstico da Calçada | Qualidade do Serviço | |
|---|---|---|
| Endereço: Rua Padre Pedro Pinto, 4944 | 40 | D |
| Num. Lote CTM: 190152900085 | | |

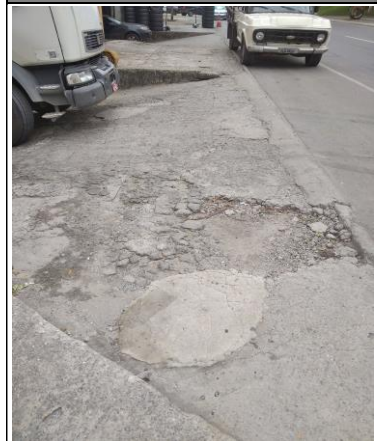
## Foto Geral

| ID | Itens Avaliados | Respostas | Nota |
|---|---|---|---|
| P_4 | Existência de Buracos ? | Muitos | 0 |
| P_5 | Condições Gerais do Piso e meio-fio da calçada ? | Péssimo | 0 |
| P_6 | Presença de desníveis ? | Severo | 0 |
| P_16 | Classificação geral da calçada pelo pesquisador. | Ruim | 0 |

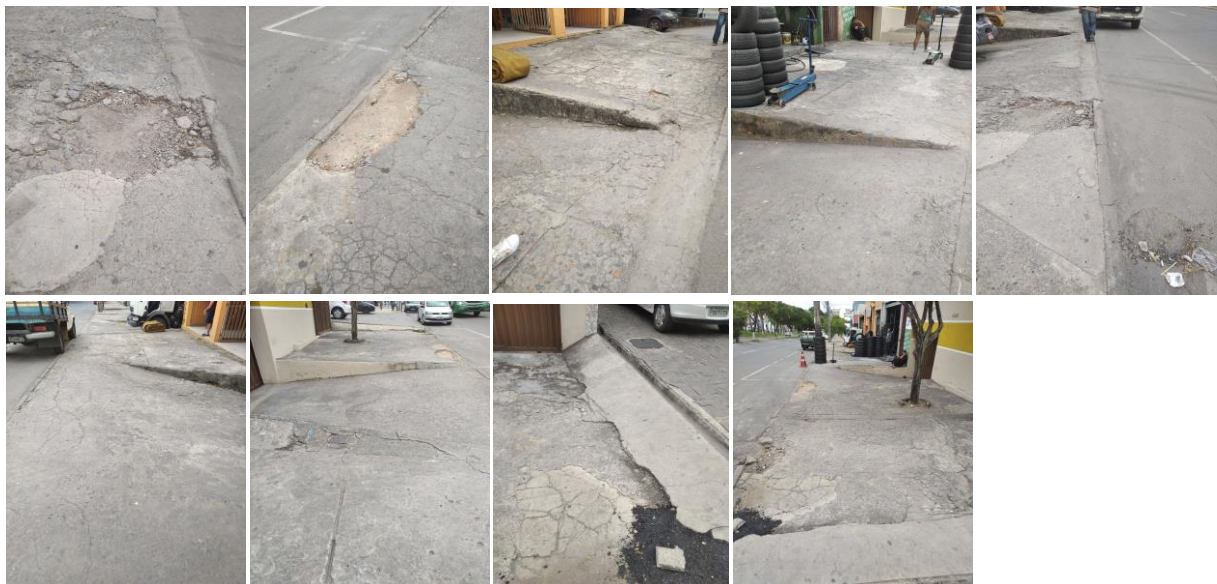
## Fotos Complementares - Detalhes do Passeio

| ID | Itens Avaliados | Respostas | Nota |
|---|---|---|---|
| P_9 | A calçada Possui Rebaixamento de Veículos correto ? | Não | 0 |
