# Lote 4 - Rota: Raja Gabália

**FRATAR**  
ENGENHARIA CONSULTIVA

| Diagnóstico da Calçada | Qualidade do Serviço | |
| Endereço: Rua São Paulo, 1329 | 57 | C |

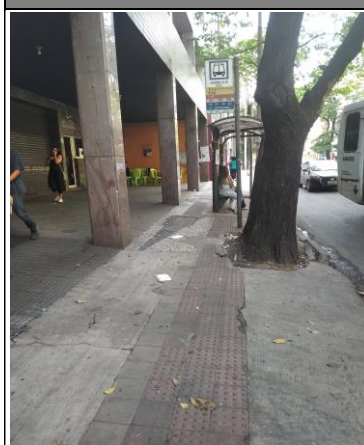
## Foto Geral

| ID | Itens Avaliados | Respostas | Nota |
|---|---|---|---|
| P_4 | Existência de Buracos ? | Poucos | 5 |
| P_5 | Condições Gerais do Piso e meio-fio da calçada ? | Regular | 5 |
| P_16 | Classificação geral da calçada pelo pesquisador. | Regular | 5 |

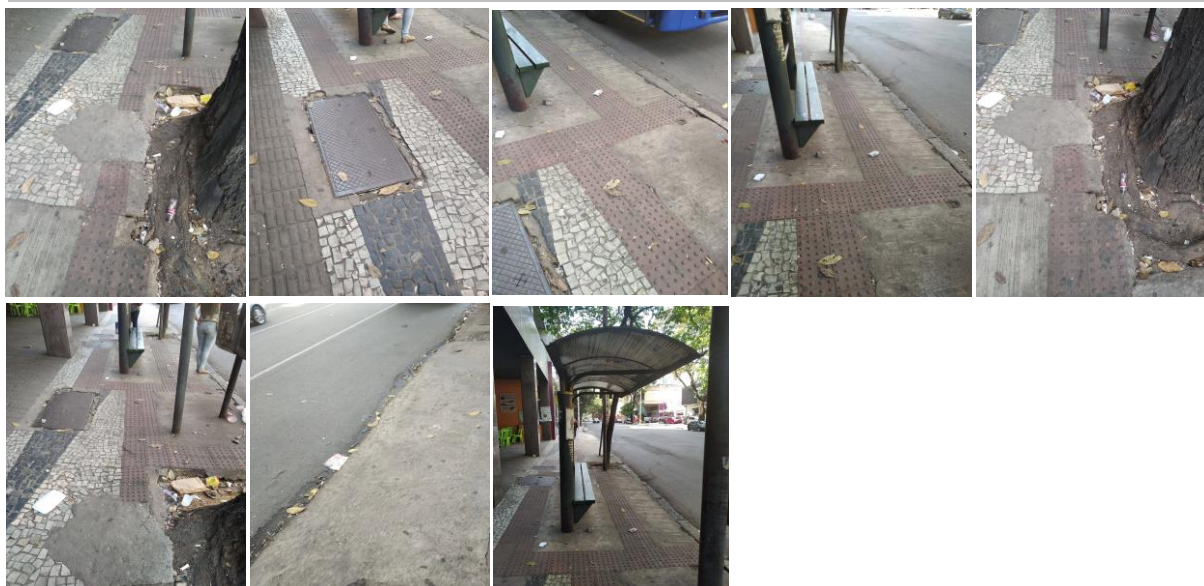
## Fotos Complementares - Detalhes do Passeio

| ID | Itens Avaliados | Respostas | Nota |
|---|---|---|---|
| P_8_1 | O piso tátil está no eixo da faixa livre ? | Não | 0 |
| P_8_8 | O piso tátil está em boas condições aparentes? | Não | 0 |
