# Lote 1 - Rota: Padre Pedro Pinto

**FRATAR**  
ENGENHARIA CONSULTIVA

| Diagnóstico da Calçada | Qualidade do Serviço | |
| Endereço: Rua Padre Pedro Pinto, 5850 | 30 | E |

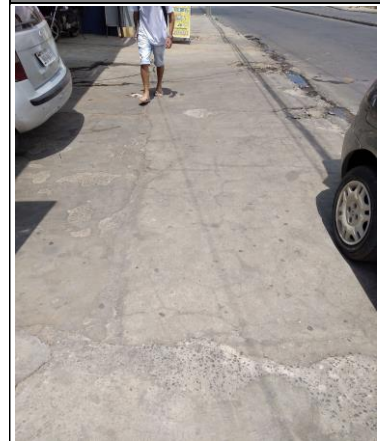
## Foto Geral

| ID | Itens Avaliados | Respostas | Nota |
|---|---|---|---|
| P_4 | Existência de Buracos ? | Muitos | 0 |
| P_5 | Condições Gerais do Piso e meio-fio da calçada ? | Péssimo | 0 |
| P_6 | Presença de desníveis ? | Severo | 0 |
| P_16 | Classificação geral da calçada pelo pesquisador. | Ruim | 0 |
