# Lote 1 - Rota: Noroeste

**FRATAR**  
ENGENHARIA CONSULTIVA

| Diagnóstico da Calçada | Qualidade do Serviço | |
| Endereço: Av. Brigadeiro Eduardo Gomes, 1392 | 54 | C |

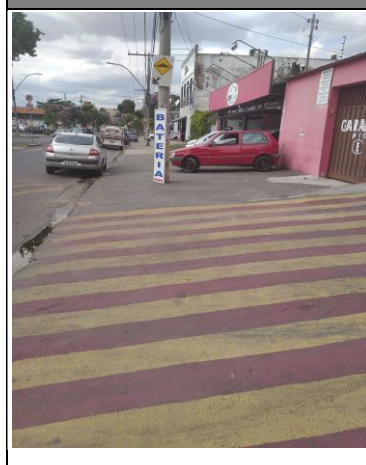
## Foto Geral

| ID | Itens Avaliados | Respostas | Nota |
|---|---|---|---|
| P_16 | Classificação geral da calçada pelo pesquisador. | Regular | 5 |

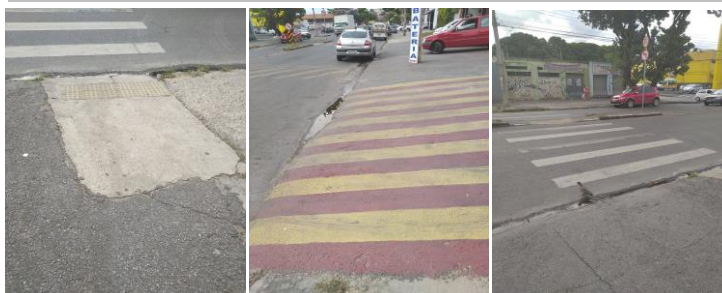
## Fotos Complementares - Detalhes do Passeio

| ID | Itens Avaliados | Respostas | Nota |
|---|---|---|---|
| P_9 | A calçada Possui Rebaixamento de Veículos correto ? | Não | 0 |
| P_11 | O Passeio está no padrão da SMPU ? | Não | 0 |
| P_12 | A testada possui prática de estacionamento sobre o passeio ? | Sim | 0 |
