## Lote 3 - Rota: Antônio Carlos II

**FRATAR**  
ENGENHARIA CONSULTIVA

| Diagnóstico da Calçada | Qualidade do Serviço | |
| Endereço: Av. Portugal, 1471 | 57 | C |

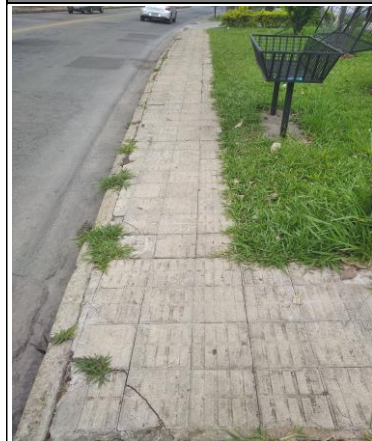
### Foto Geral

| ID | Itens Avaliados | Respostas | Nota |
|---|---|---|---|
| P_5 | Condições Gerais do Piso e meio-fio da calçada ? | Regular | 5 |
| P_6 | Presença de desníveis ? | Médio | 3 |
| P_9 | A calçada Possui Rebaixamento de Veículos correto ? | Não | 0 |
| P_11 | O Passeio está no padrão da SMPU ? | Não | 0 |
| P_16 | Classificação geral da calçada pelo pesquisador. | Regular | 5 |
