## Lote 3 - Rota: Antônio Carlos II

**FRATAR**  
ENGENHARIA CONSULTIVA

| Diagnóstico da Calçada | Qualidade do Serviço | |
| Endereço: Av. Portugal, 40 | 36 | D |

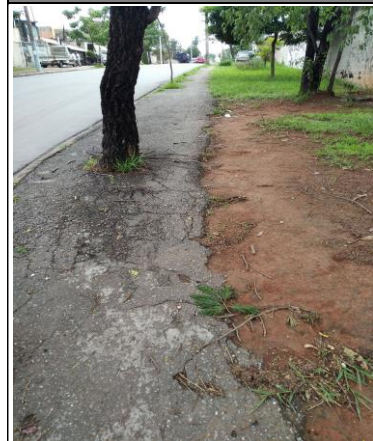
Foto Geral

| ID | Itens Avaliados | Respostas | Nota |
|---|---|---|---|
| P_4 | Existência de Buracos ? | Muitos | 0 |
| P_5 | Condições Gerais do Piso e meio-fio da calçada ? | Péssimo | 0 |
| P_16 | Classificação geral da calçada pelo pesquisador. | Ruim | 0 |

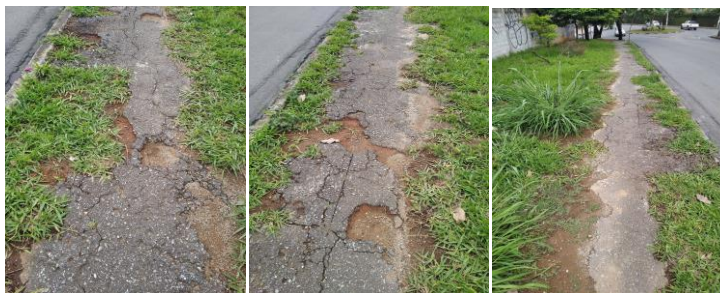
Fotos Complementares - Detalhes do Passeio

| ID | Itens Avaliados | Respostas | Nota |
|---|---|---|---|
| P_3 | Tipo de revestimento da calçada ? | Outro | 0 |
