# Lote 1 - Rota: Noroeste

| Diagnóstico da Calçada | Qualidade do Serviço | |
| Endereço: Av. Brigadeiro Eduardo Gomes, 1971 | 65 | C |

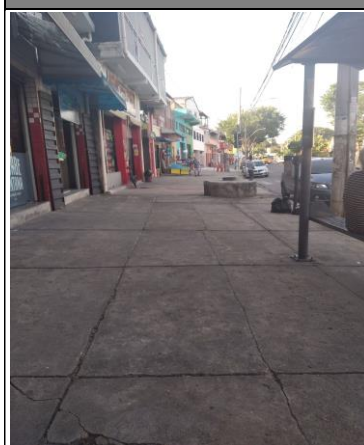
## Foto Geral

| ID | Itens Avaliados | Respostas | Nota |
|---|---|---|---|
| P_4 | Existência de Buracos ? | Poucos | 5 |
| P_5 | Condições Gerais do Piso e meio-fio da calçada ? | Regular | 5 |
| P_16 | Classificação geral da calçada pelo pesquisador. | Regular | 5 |
