# Lote 1 - Rota: Padre Pedro Pinto

**FRATAR**  
ENGENHARIA CONSULTIVA

| Diagnóstico da Calçada | Qualidade do Serviço | |
| Endereço: Rua Padre Pedro Pinto, 2864 | 40 | D |

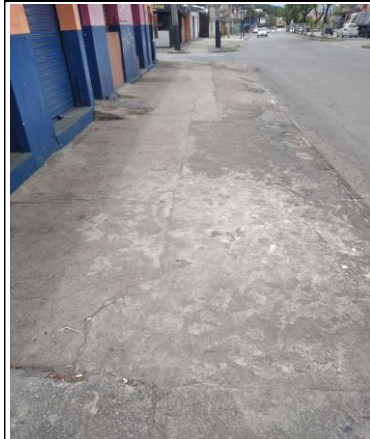
## Foto Geral

| ID | Itens Avaliados | Respostas | Nota |
|---|---|---|---|
| P_4 | Existência de Buracos ? | Muitos | 0 |
| P_5 | Condições Gerais do Piso e meio-fio da calçada ? | Péssimo | 0 |
| P_6 | Presença de desníveis ? | Médio | 3 |
| P_16 | Classificação geral da calçada pelo pesquisador. | Ruim | 0 |

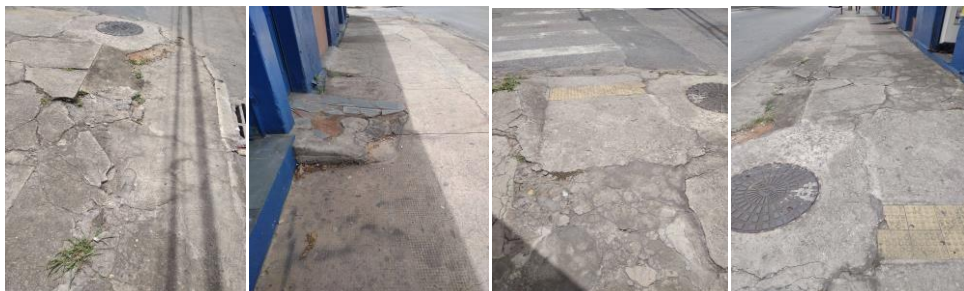
## Fotos Complementares - Detalhes do Passeio

| ID | Itens Avaliados | Respostas | Nota |
|---|---|---|---|
| P_7_1_2 | Se for do Tipo 1, O rebaixo tem abas conforme a norma ? | Não | -1 |
| P_7_3 | O rebaixo possui piso tátil ? | Tem só piso de alerta | -1 |
| P_7_3_1 | O piso tátil de alerta e direcional do rebaixo está conforme a norma ? | Não | -1 |
