# Lote 4 - Rota: Raja Gabágia

**FRATAR**  
ENGENHARIA CONSULTIVA

| Diagnóstico da Calçada | Qualidade do Serviço | |
| Endereço: Av. Raja Gabágia, 2720 | 57 | C |

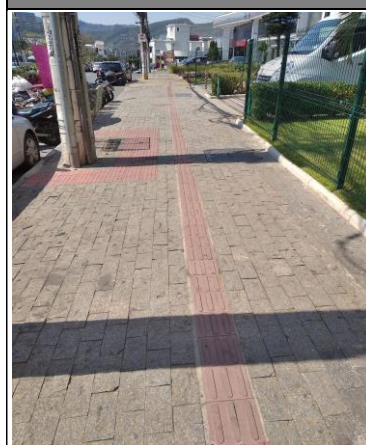
## Foto Geral

| ID | Itens Avaliados | Respostas | Nota |
|---|---|---|---|
| P_16 | Classificação geral da calçada pelo pesquisador. | Regular | 5 |

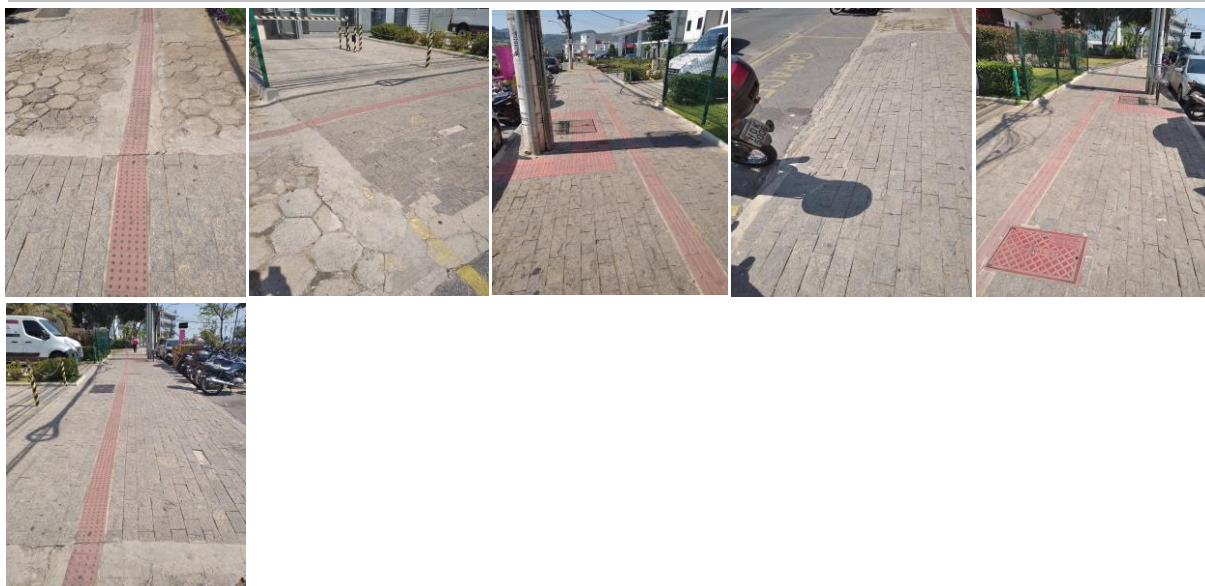
## Fotos Complementares - Detalhes do Passeio

| ID | Itens Avaliados | Respostas | Nota |
|---|---|---|---|
| P_6 | Presença de desníveis ? | Leve | 7 |
| P_9 | A calçada Possui Rebaixamento de Veículos correto ? | Não | 0 |
| P_12 | A testada possui prática de estacionamento sobre o passeio ? | Sim | 0 |
