| Diagnóstico da Calçada | Qualidade do Serviço | |
| Endereço: Rua Rio Grande do Norte, 855 | 45 | D |

# Lote 5 - Rota: Afonso Pena

**FRATAR**  
ENGENHARIA CONSULTIVA

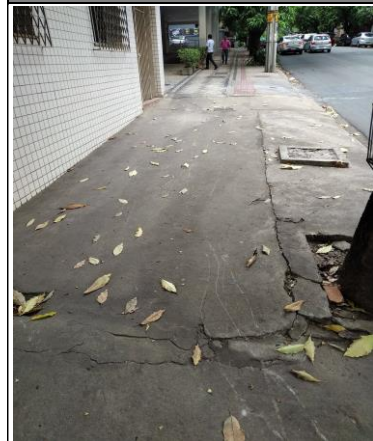
Foto Geral

| ID | Itens Avaliados | Respostas | Nota |
|---|---|---|---|
| P_5 | Condições Gerais do Piso e meio-fio da calçada ? | Péssimo | 0 |
| P_6 | Presença de desníveis ? | Severo | 0 |
| P_16 | Classificação geral da calçada pelo pesquisador. | Ruim | 0 |

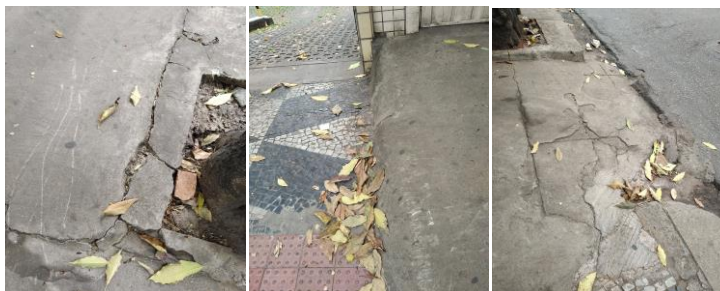
Fotos Complementares - Detalhes do Passeio

| ID | Itens Avaliados | Respostas | Nota |
|---|---|---|---|
| P_4 | Existência de Buracos ? | Poucos | 5 |
| P_9 | A calçada Possui Rebaixamento de Veículos correto ? | Não | 0 |
