| Diagnóstico da Calçada | Qualidade do Serviço | |
| Endereço: Rua Rio Grande do Norte, 811 | 70 | C |

# Lote 5 - Rota: Afonso Pena

**FRATAR**  
ENGENHARIA CONSULTIVA

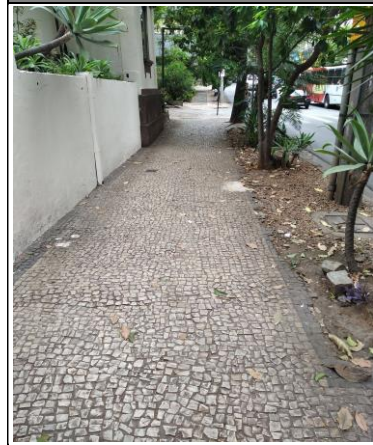
Foto Geral

| ID | Itens Avaliados | Respostas | Nota |
|---|---|---|---|
| P_3 | Tipo de revestimento da calçada ? | Pedra Portuguesa | 8 |
| P_7 | Tem rebaixamento de calçada para Pedestre ? | Sim | 7 |
| P_16 | Classificação geral da calçada pelo pesquisador. | Regular | 5 |

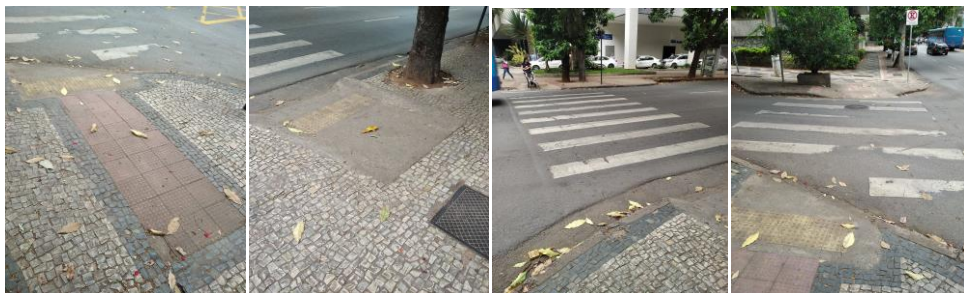
Fotos Complementares - Detalhes do Passeio

| ID | Itens Avaliados | Respostas | Nota |
|---|---|---|---|
| P_7_1_2 | Se for do Tipo 1, O rebaixo tem abas conforme a norma ? | Não | -1 |
| P_7_3 | O rebaixo possui piso tátil ? | Tem só piso de alerta | -1 |
| P_7_3_1 | O piso tátil de alerta e direcional do rebaixo está conforme a norma ? | Não | -1 |
