## Lote 4 - Rota: Contorno

| Diagnóstico da Calçada | Qualidade do Serviço | |
| Endereço: Av.Contorno, 8000 | 57 | C |
| Num. Lote CTM: 10046300030 | | |

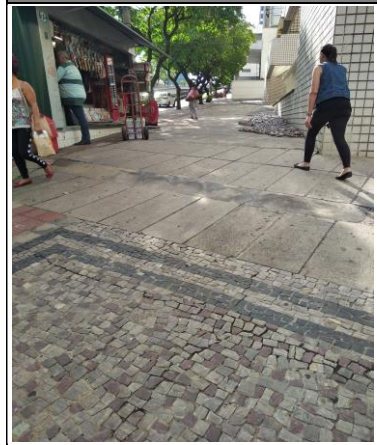
### Foto Geral

| ID | Itens Avaliados | Respostas | Nota |
|---|---|---|---|
| P_4 | Existência de Buracos ? | Poucos | 5 |
| P_5 | Condições Gerais do Piso e meio-fio da calçada ? | Regular | 5 |
| P_6 | Presença de desníveis ? | Médio | 3 |
| P_11 | O Passeio está no padrão da SMPU ? | Não | 0 |
| P_16 | Classificação geral da calçada pelo pesquisador. | Regular | 5 |

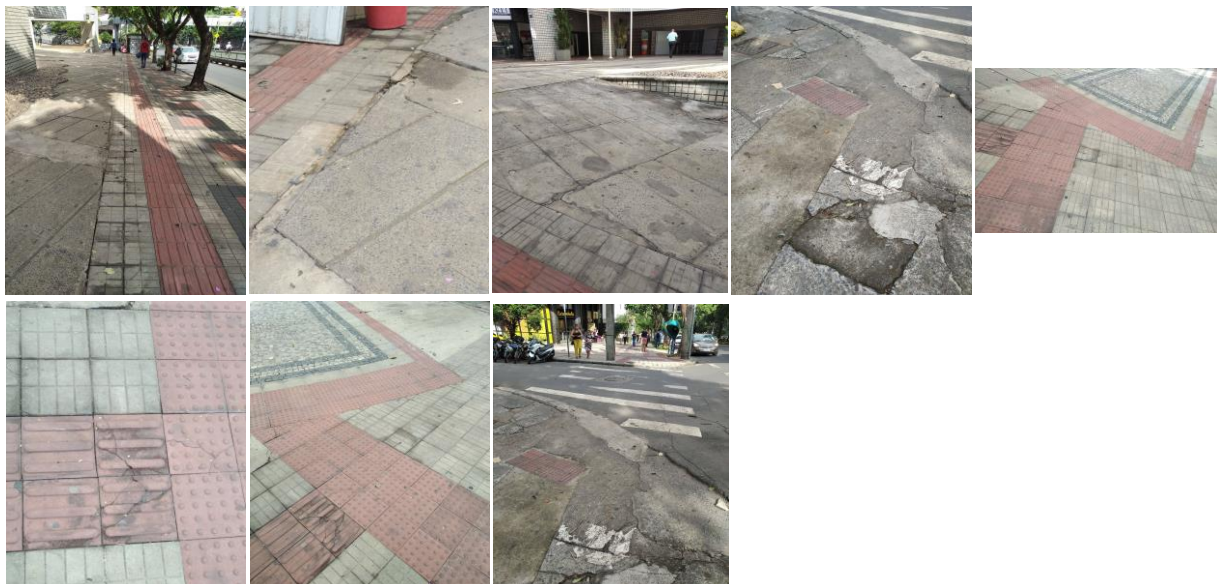
### Fotos Complementares - Detalhes do Passeio

| ID | Itens Avaliados | Respostas | Nota |
|---|---|---|---|
| P_7_3 | O rebaixo possui piso tátil ? | Não tem nenhum | -1 |
| P_8_1 | O piso tátil está no eixo da faixa livre ? | Não | 0 |
| P_8_8 | O piso tátil está em boas condições aparentes? | Não | 0 |
| P_8_9 | O piso tátil apresenta desenho com bom senso? | Não | 0 |
