# Lote 4 - Rota: Raja Gabágia

**FRATAR**  
ENGENHARIA CONSULTIVA

| Diagnóstico da Calçada | Qualidade do Serviço | |
| Endereço: Av. Raja Gabágia, 3080 | 52 | C |

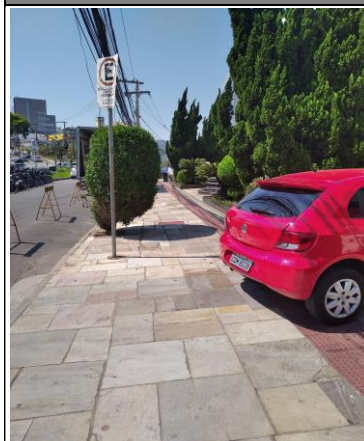
## Foto Geral

| ID | Itens Avaliados | Respostas | Nota |
|---|---|---|---|
| P_16 | Classificação geral da calçada pelo pesquisador. | Regular | 5 |

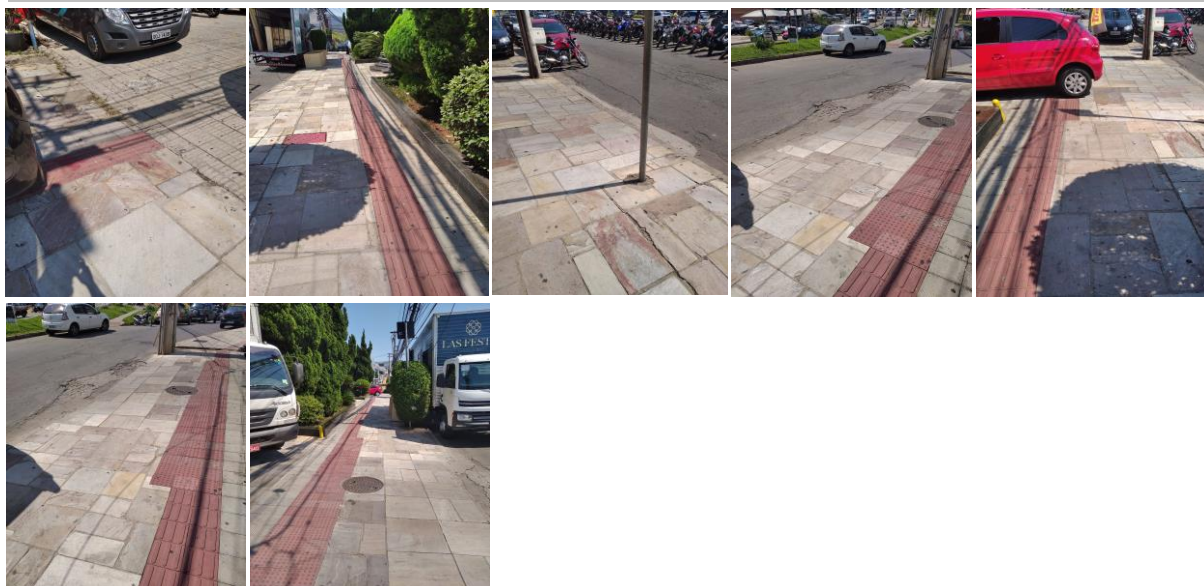
## Fotos Complementares - Detalhes do Passeio

| ID | Itens Avaliados | Respostas | Nota |
|---|---|---|---|
| P_6 | Presença de desníveis ? | Leve | 7 |
| P_9 | A calçada Possui Rebaixamento de Veículos correto ? | Não | 0 |
| P_12 | A testada possui prática de estacionamento sobre o passeio ? | Sim | 0 |
