# Lote 1 - Rota: Noroeste

**FRATAR**  
ENGENHARIA CONSULTIVA

| Diagnóstico da Calçada | Qualidade do Serviço | |
| Endereço: Av. Brigadeiro Eduardo Gomes, 1136 | 50 | D |

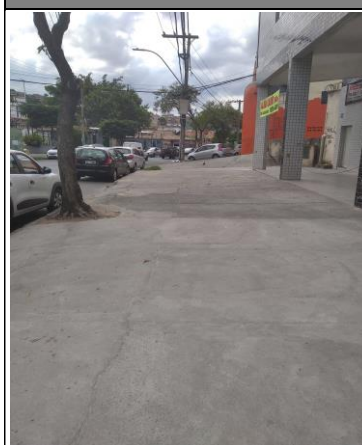
## Foto Geral

| ID | Itens Avaliados | Respostas | Nota |
|---|---|---|---|
| P_4 | Existência de Buracos ? | Poucos | 5 |
| P_5 | Condições Gerais do Piso e meio-fio da calçada ? | Regular | 5 |
| P_6 | Presença de desníveis ? | Severo | 0 |
| P_12 | A testada possui prática de estacionamento sobre o passeio ? | Sim | 0 |
| P_16 | Classificação geral da calçada pelo pesquisador. | Ruim | 0 |
