## Lote 5 - Rota: Afonso Pena

**FRATAR**  
ENGENHARIA CONSULTIVA

| Diagnóstico da Calçada | Qualidade do Serviço | |
| Endereço: Av. Afonso Pena, 1831 | 78 | B |

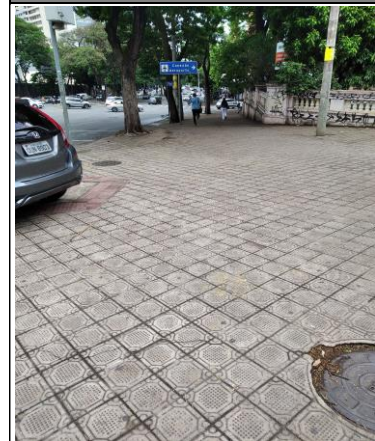
### Foto Geral

| ID | Itens Avaliados | Respostas | Nota |
|---|---|---|---|
| P_4 | Existência de Buracos ? | Poucos | 5 |
| P_7 | Tem rebaixamento de calçada para Pedestre ? | Sim | 8 |
| P_11 | O Passeio está no padrão da SMPU ? | Não | 0 |
| P_16 | Classificação geral da calçada pelo pesquisador. | Regular | 5 |

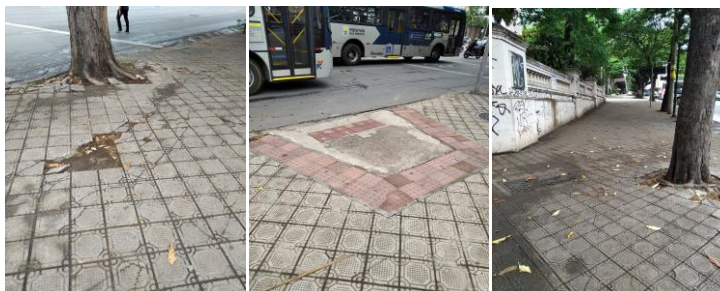
### Fotos Complementares - Detalhes do Passeio

| ID | Itens Avaliados | Respostas | Nota |
|---|---|---|---|
| P_7_1_2 | Se for do Tipo 1, O rebaixo tem abas conforme a norma ? | Não | -1 |
| P_7_3 | O rebaixo possui piso tátil ? | Tem só piso de alerta | -1 |
