| Diagnóstico da Calçada | Qualidade do Serviço | |
| Endereço: Av. Portugal, 2719 | 35 | D |
| Data do Registro: 19/11/2019 10:36:08 | | |
| Num. Lote CTM: 200072400550 | | |

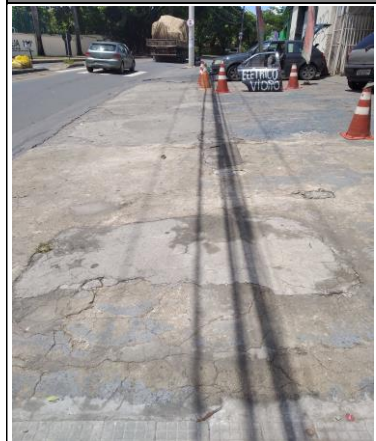
Foto Geral

| ID | Itens Avaliados | Respostas | Nota |
|---|---|---|---|
| P_5 | Condições Gerais do Piso e meio-fio da calçada ? | Péssimo | 0 |
| P_6 | Presença de desníveis ? | Severo | 0 |
| P_16 | Classificação geral da calçada pelo pesquisador. | Ruim | 0 |

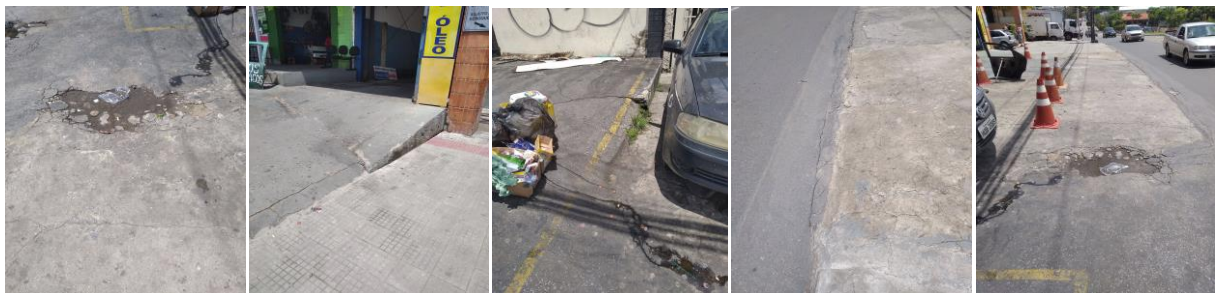
Fotos Complementares - Detalhes do Passeio

| ID | Itens Avaliados | Respostas | Nota |
|---|---|---|---|
| P_4 | Existência de Buracos ? | Poucos | 5 |
