# Lote 4 - Rota: Raja Gabágia

**FRATAR**  
ENGENHARIA CONSULTIVA

| Diagnóstico da Calçada | Qualidade do Serviço | |
| Endereço: Av. Raja Gabágia, 2377 | 65 | C |

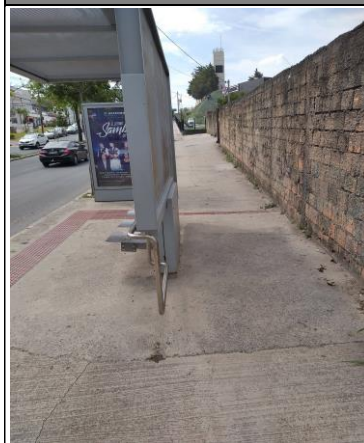
## Foto Geral

| ID | Itens Avaliados | Respostas | Nota |
|---|---|---|---|
| P_4 | Existência de Buracos ? | Poucos | 5 |
| P_5 | Condições Gerais do Piso e meio-fio da calçada ? | Regular | 5 |
| P_9 | A calçada Possui Rebaixamento de Veículos correto ? | Não | 0 |
| P_11 | O Passeio está no padrão da SMPU ? | Não | 0 |
| P_16 | Classificação geral da calçada pelo pesquisador. | Regular | 5 |
