# Lote 5 - Rota: Sul

**FRATAR**  
ENGENHARIA CONSULTIVA

| Diagnóstico da Calçada | Qualidade do Serviço | |
| Endereço: Av. Nossa Sra. Do Carmo, 2007 | 50 | D |

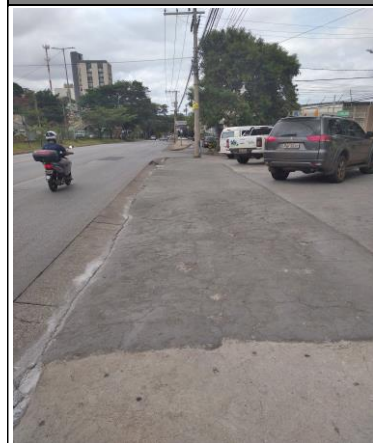
## Foto Geral

| ID | Itens Avaliados | Respostas | Nota |
|---|---|---|---|
| P_5 | Condições Gerais do Piso e meio-fio da calçada ? | Regular | 5 |
| P_7 | Tem rebaixamento de calçada para Pedestre ? | Não, mas deveria ter. | 0 |
| P_9 | A calçada Possui Rebaixamento de Veículos correto ? | Não | 0 |
| P_11 | O Passeio está no padrão da SMPU ? | Não | 0 |
| P_12 | A testada possui prática de estacionamento sobre o passeio ? | Sim | 0 |
| P_16 | Classificação geral da calçada pelo pesquisador. | Regular | 5 |
