# Lote 5 - Rota: Sul

| Diagnóstico da Calçada | Qualidade do Serviço | |
| Endereço: Av. Cristovão Colombo, 152 | 67 | C |
| Data do Registro: 12/11/2019 12:53:17 | | |

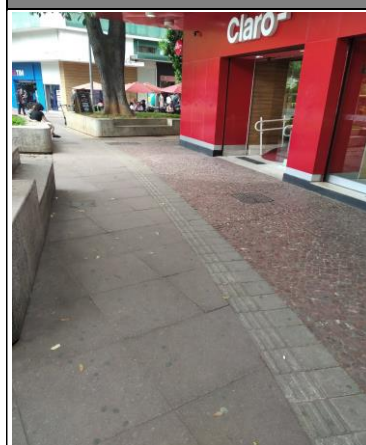
## Foto Geral

| ID | Itens Avaliados | Respostas | Nota |
|---|---|---|---|
| P_4 | Existência de Buracos ? | Poucos | 5 |
| P_11 | O Passeio está no padrão da SMPU ? | Não | 0 |
| P_16 | Classificação geral da calçada pelo pesquisador. | Regular | 5 |

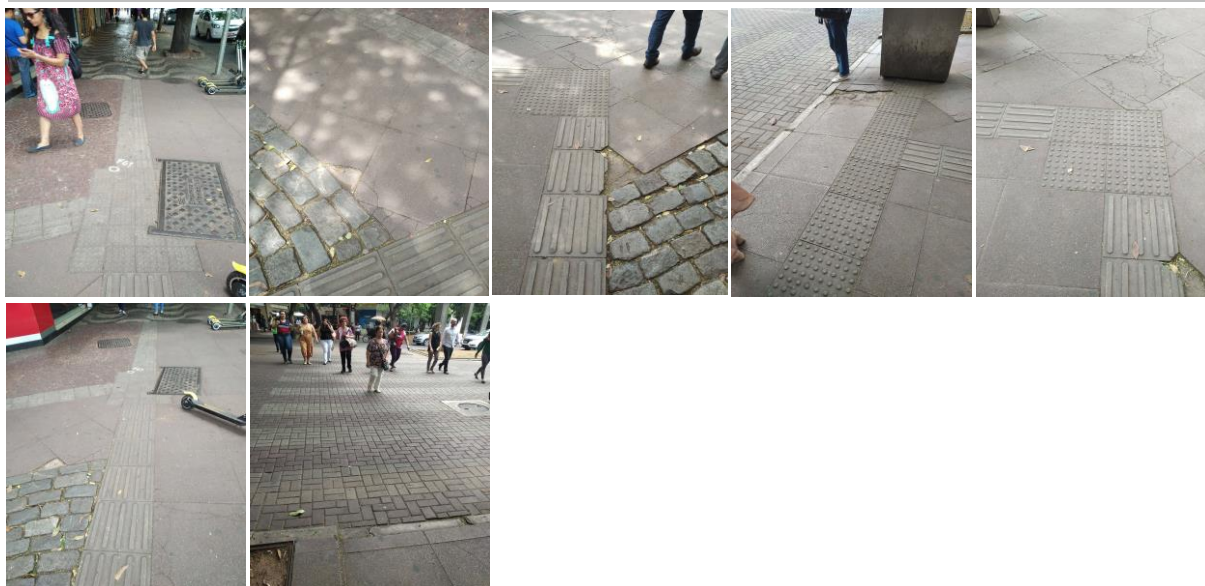
## Fotos Complementares - Detalhes do Passeio

| ID | Itens Avaliados | Respostas | Nota |
|---|---|---|---|
| P_7_1_2 | Se for do Tipo 1, O rebaixo tem abas conforme a norma ? | Não | -1 |
