# Lote 5 - Rota: Sul

**FRATAR**  
ENGENHARIA CONSULTIVA

| Diagnóstico da Calçada | Qualidade do Serviço | |
| Endereço: Av. Cristovão Colombo, 280 | 53 | C |

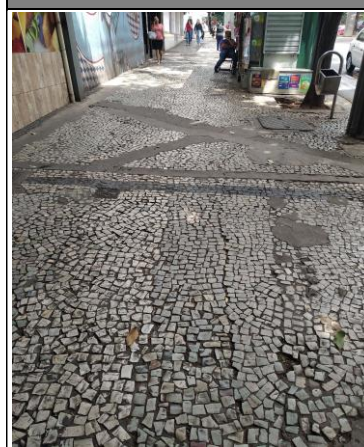
## Foto Geral

| ID | Itens Avaliados | Respostas | Nota |
|---|---|---|---|
| P_5 | Condições Gerais do Piso e meio-fio da calçada ? | Péssimo | 0 |
| P_16 | Classificação geral da calçada pelo pesquisador. | Ruim | 0 |

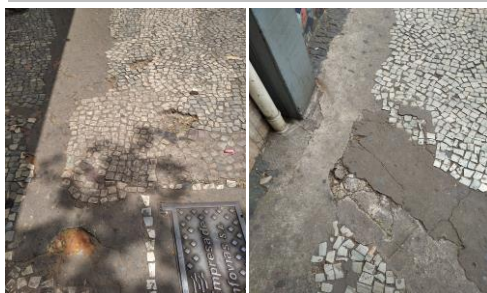
## Fotos Complementares - Detalhes do Passeio

| ID | Itens Avaliados | Respostas | Nota |
|---|---|---|---|
| P_4 | Existência de Buracos ? | Poucos | 5 |
