## Lote 3 - Rota: Antônio Carlos II

**FRATAR**  
ENGENHARIA CONSULTIVA

| Diagnóstico da Calçada | Qualidade do Serviço | |
| Endereço: Av. Portugal, 1300 | 43 | D |

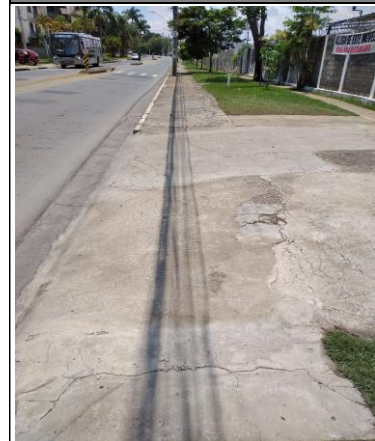
### Foto Geral

| ID | Itens Avaliados | Respostas | Nota |
|---|---|---|---|
| P_5 | Condições Gerais do Piso e meio-fio da calçada ? | Péssimo | 0 |
| P_11 | O Passeio está no padrão da SMPU ? | Não | 0 |
| P_16 | Classificação geral da calçada pelo pesquisador. | Ruim | 0 |

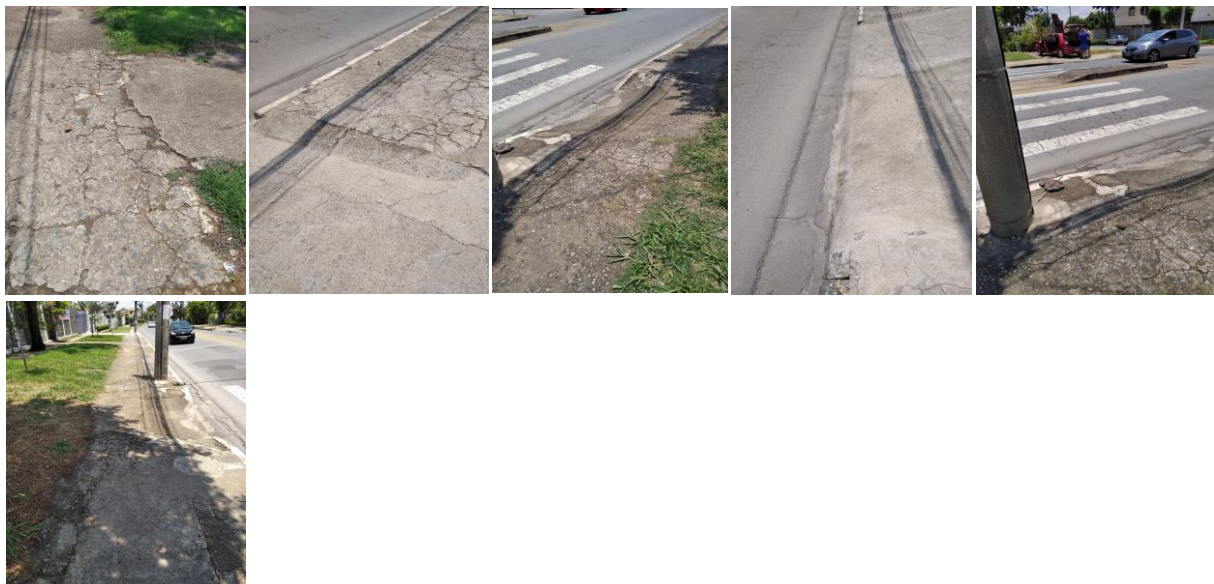
### Fotos Complementares - Detalhes do Passeio

| ID | Itens Avaliados | Respostas | Nota |
|---|---|---|---|
| P_4 | Existência de Buracos ? | Poucos | 5 |
| P_6 | Presença de desníveis ? | Leve | 7 |
| P_9 | A calçada Possui Rebaixamento de Veículos correto ? | Não | 0 |

| ID | Itens Avaliados | Respostas | Nota |
|---|---|---|---|
| P_7_1_1 | Se for do Tipo 1, Passeio possui largura livre de 1,2 m ? | Não | -3 |
| P_7_1_2 | Se for do Tipo 1, O rebaixo tem abas conforme a norma ? | Não | -1 |
| P_7_3 | O rebaixo possui piso tátil ? | Não tem nenhum | -1 |
