# Lote 1 - Rota: Noroeste

| Diagnóstico da Calçada | Qualidade do Serviço | |
| Endereço: Av. Abílio Machado, 330 | 41 | D |

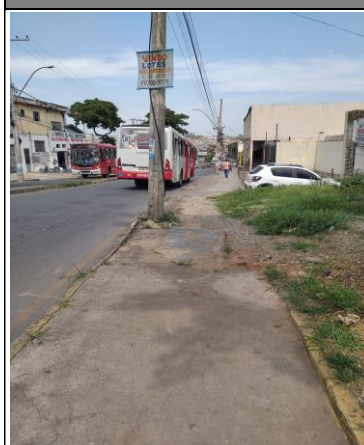
## Foto Geral

| ID | Itens Avaliados | Respostas | Nota |
|---|---|---|---|
| P_4 | Existência de Buracos ? | Muitos | 0 |
| P_5 | Condições Gerais do Piso e meio-fio da calçada ? | Péssimo | 0 |
| P_6 | Presença de desníveis ? | Severo | 0 |
| P_16 | Classificação geral da calçada pelo pesquisador. | Ruim | 0 |
