# Lote 4 - Rota: Raja Gabália

| Diagnóstico da Calçada | Qualidade do Serviço | |
| Endereço: Av. Álvares Cabral, 1814 | 59 | C |
| Data do Registro: 20/11/2019 16:37:29 | | |

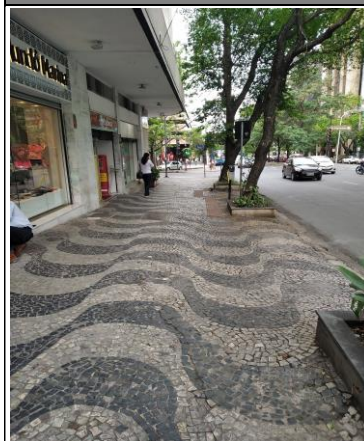
## Foto Geral

| ID | Itens Avaliados | Respostas | Nota |
|---|---|---|---|
| P_4 | Existência de Buracos ? | Poucos | 5 |
| P_5 | Condições Gerais do Piso e meio-fio da calçada ? | Regular | 5 |
| P_6 | Presença de desníveis ? | Leve | 7 |
| P_16 | Classificação geral da calçada pelo pesquisador. | Regular | 5 |
