## Lote 4 - Rota: Contorno

**FRATAR**  
ENGENHARIA CONSULTIVA

| Diagnóstico da Calçada | Qualidade do Serviço | |
|---|---|---|
| Endereço: Av.Contorno, 8743 | 70 | C |
| Data do Registro: 29/10/2019 15:19:43 | | |

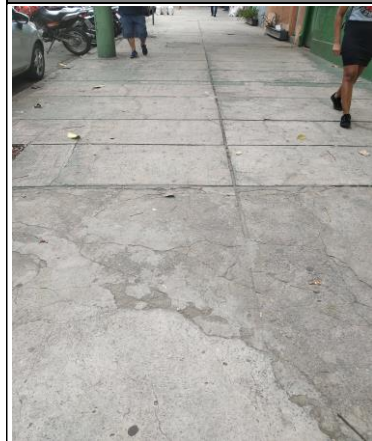
Foto Geral

| ID | Itens Avaliados | Respostas | Nota |
|---|---|---|---|
| P_5 | Condições Gerais do Piso e meio-fio da calçada ? | Regular | 5 |
| P_16 | Classificação geral da calçada pelo pesquisador. | Regular | 5 |
