## Lote 4 - Rota: Contorno

**FRATAR**  
ENGENHARIA CONSULTIVA

| Diagnóstico da Calçada | Qualidade do Serviço | |
| Endereço: Av.Contorno, 4166 | 41 | D |

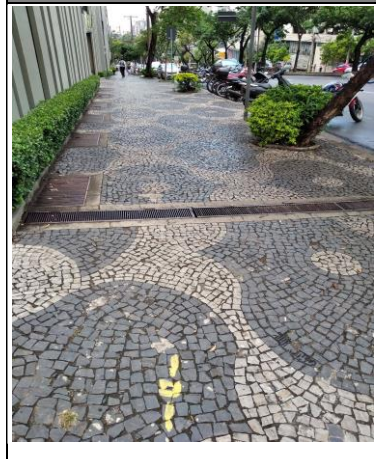
### Foto Geral

| ID | Itens Avaliados | Respostas | Nota |
|---|---|---|---|
| P_4 | Existência de Buracos ? | Muitos | 0 |
| P_6 | Presença de desníveis ? | Severo | 0 |
| P_16 | Classificação geral da calçada pelo pesquisador. | Ruim | 0 |

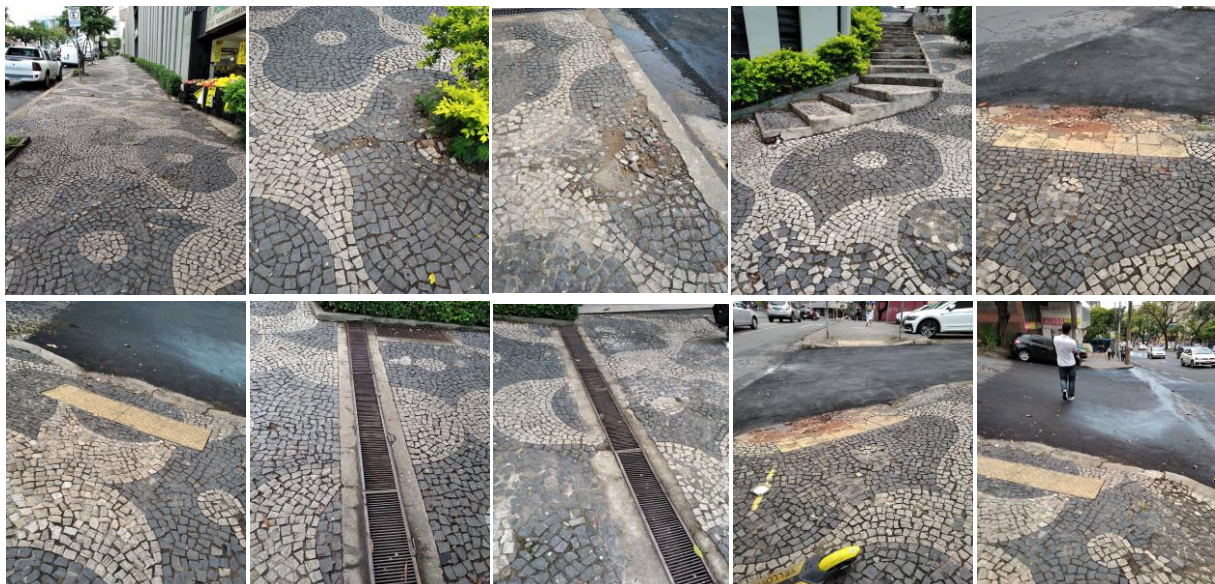
### Fotos Complementares - Detalhes do Passeio

| ID | Itens Avaliados | Respostas | Nota |
|---|---|---|---|
| P_7_3 | O rebaixo possui piso tátil ? | Tem só piso de alerta | -1 |
| P_7_3_1 | O piso tátil de alerta e direcional do rebaixo está conforme a norma ? | Não | -1 |
